# EKSPERTYZA TECHNICZNA

Ocena stanu technicznego budynku mieszkalnego  
wielorodzinnego

Konin 62-500, ul. Wojska Polskiego 17  
Kategoria obiektu – budynek wielorodzinny XIII

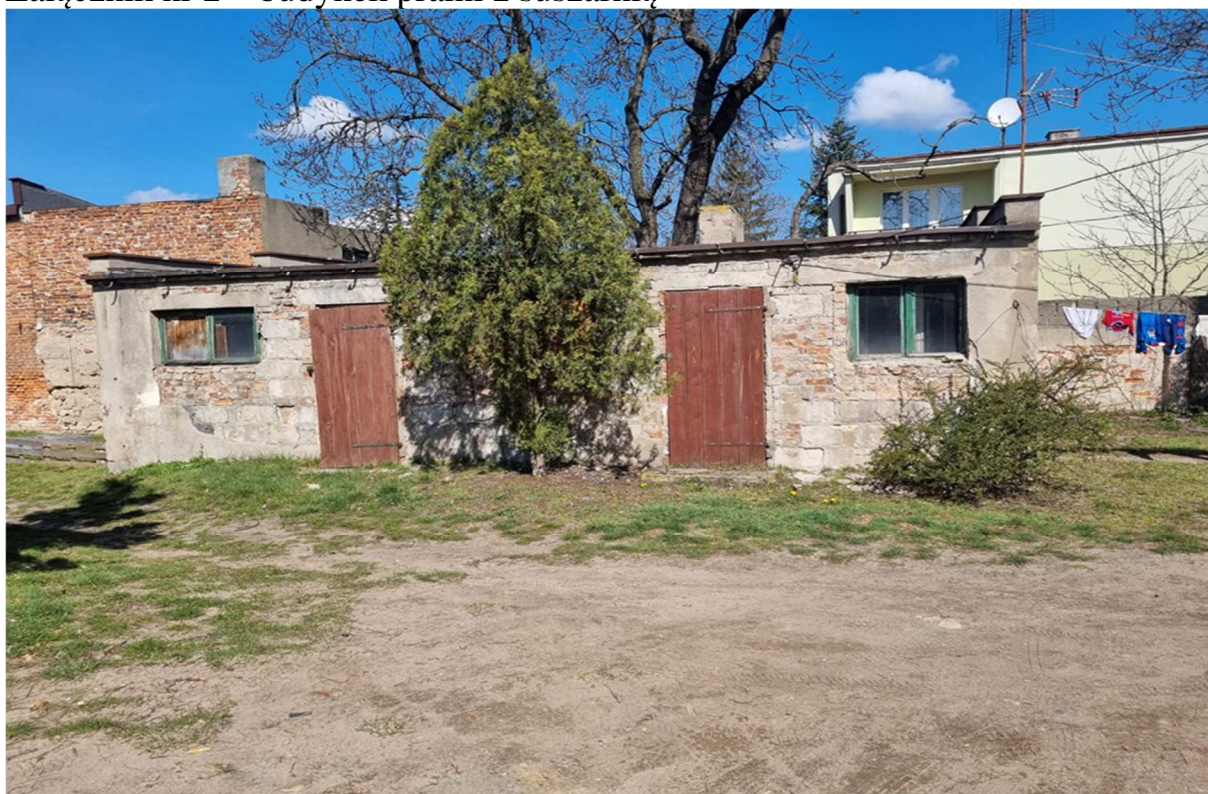
Załącznik nr 2 – budynek pralni z suszarnią

Budynek parterowy, wolnostojący wykonany w technologii tradycyjnej. Ściany murowane z cegły i pustaków obustronnie otynkowane (obecnie duże ubytki tynku i zarysowania). Konstrukcje dachu stanowią prefabrykowane płyty korytkowe, na nich wylewka i papa.  
 Dach 1 – spadowy.  
 Budynek posiada ogniomury i jeden komin. Okna 3 szt i drzwi 2 szt.  
 Na budynku brak jest rynien i rur spustowych. Obróbki ogniomurów z blachy.  
 Budynek oddalony jest około 8,56 m od budynku mieszkalnego.

26. Wykonanie remontu budynku gospodarczego poprzez:
  - otynkowanie elewacji po skuciu tynków z wykonaniem docieplenia,
  - rozebrać papę na dachu z wylewką i wykonać: wylewki, izolacje, styropapę i papę wierzchniego krycia,

- wykonać nowe obróbki, rynny i rury spustowe,
  - wyremontować komin wykonując czapkę kominową,
  - udrożnić kanalizację,
  - wstawić nowe okna i drzwi,

- uzupełnić tynki wewnętrzne ścian i podciągów,
  - przeżyłowanie pęknięć ścian wewnętrznych kotwami typu hilti.
27. Pilnie zmienić kierunek odprowadzenia wody z rury spustowej na elewacji frontowej (woda wpływa pod przyłącze elektryczne),

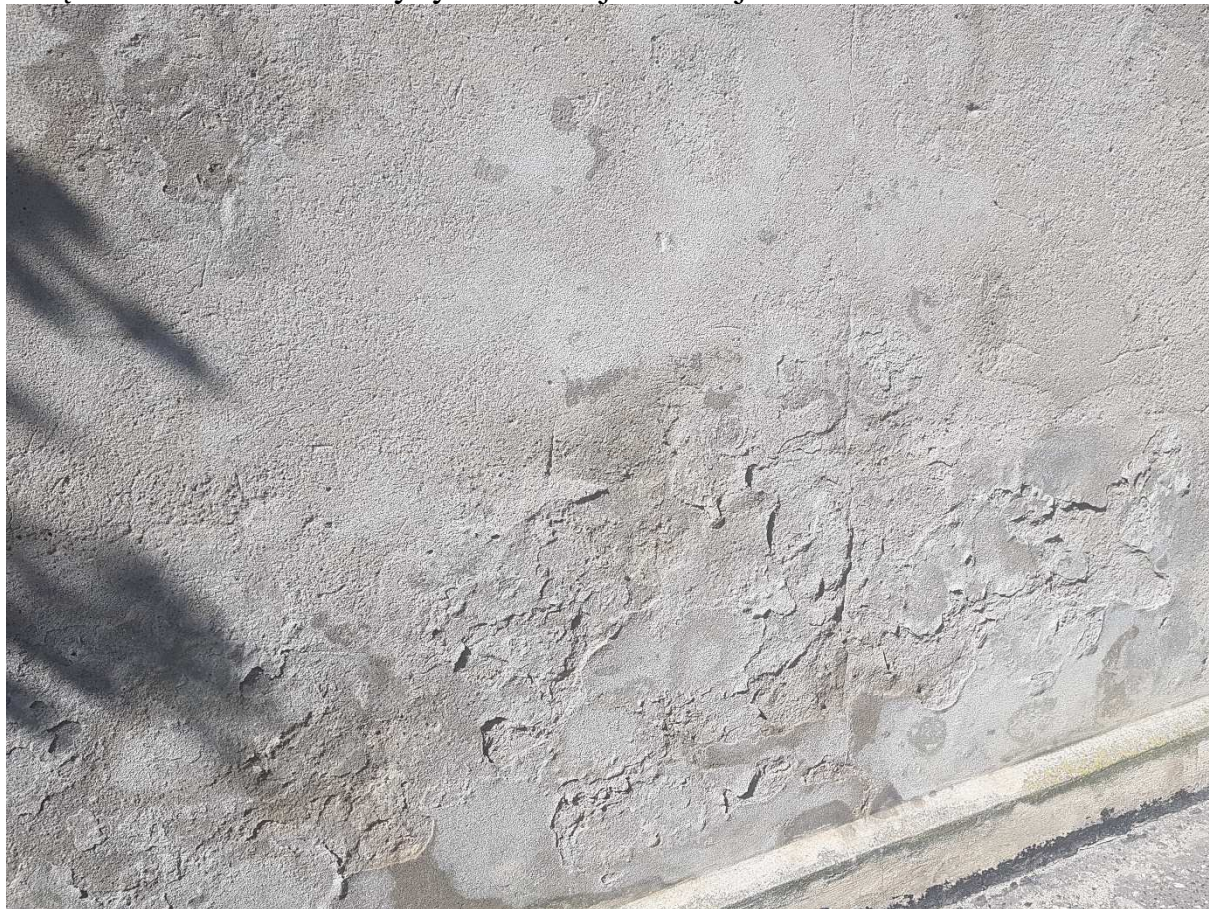
- stan techniczny **kominów** w pionie – stan dostateczny,
- stan techniczny **tynków zewnętrznych** – na elewacji frontowej ubytki tynku, widoczne naprawy tynku, miejscowo zmurszały tynk. Na elewacji bocznej prawej widoczna wilgoć na tynku i zmurszałe fragmenty z zarysowaniami. Na elewacji tylnej widoczne naprawy tynku, miejscowo zmurszały tynk.  
Na dwóch elewacjach bocznych w miejscach kominów wykwyty, tynk zabarwiony miejscowo na brązowo/czarno.

Załącznik nr 3 – zmurzały tynk elewacji bocznej

1. Wykonać izolację pionową ścian fundamentowych,
2. Głuche, zmurszałe i zawilgocone tynki na elewacjach do skucia i uzupełnienia, ujednolicić elewacje,

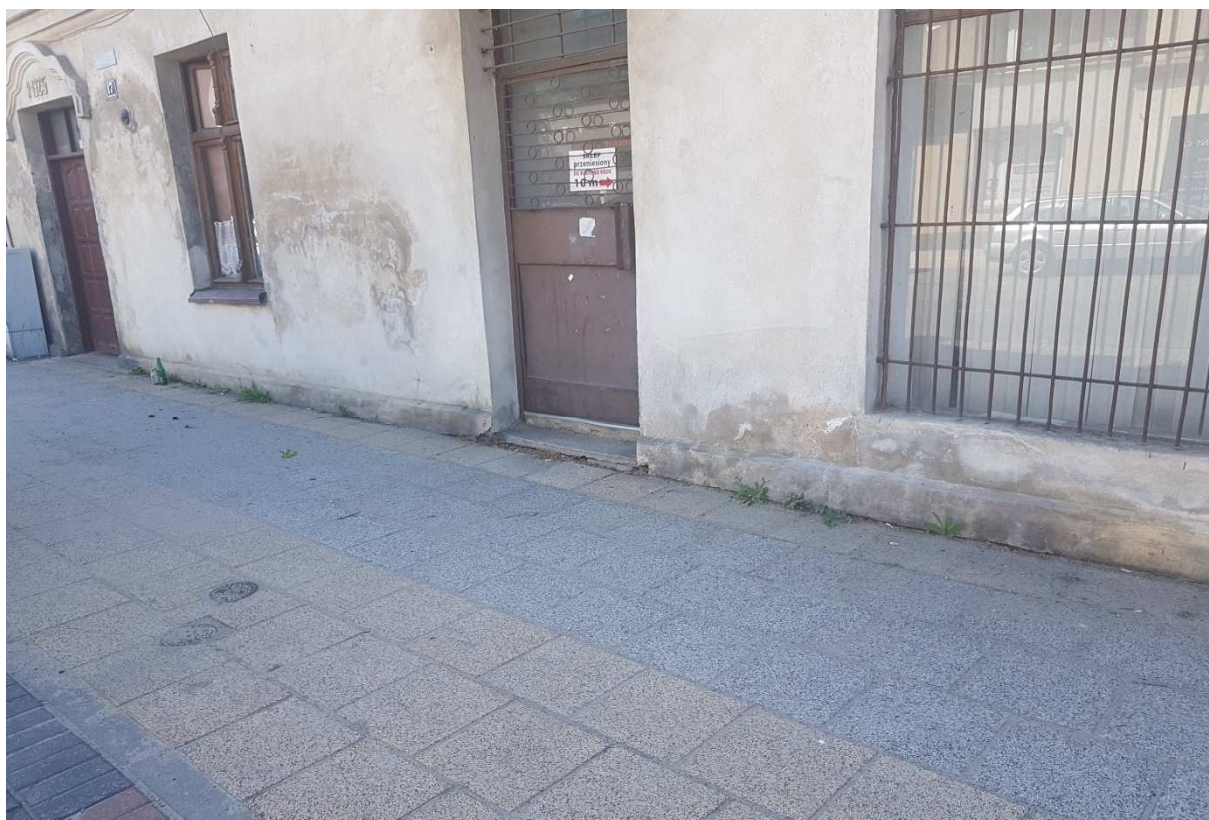
Załącznik nr 4 – zawilgocenie na elewacji frontowej

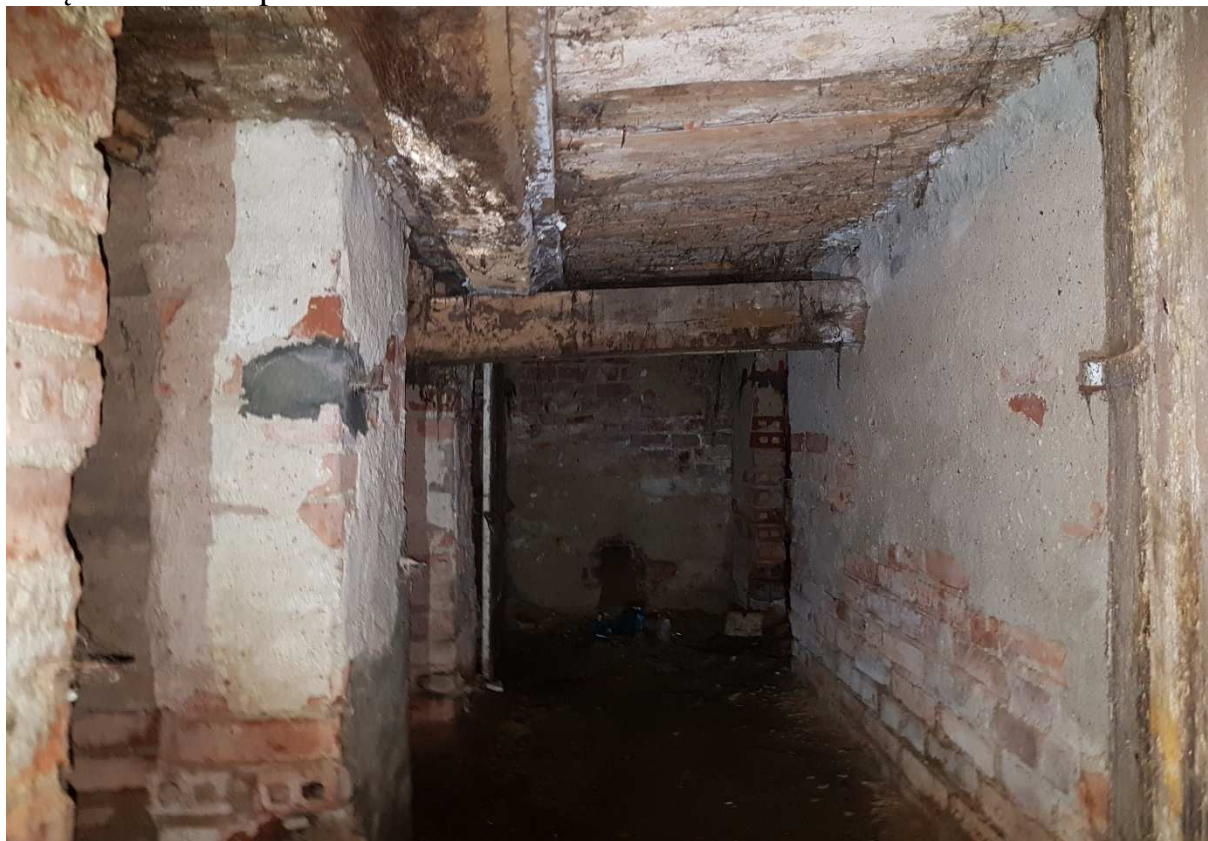
Załącznik nr 7 – piwnica

Ogólnie stan techniczny ścian piwnic wg przyjętego kryterium oceny jest dostateczny. Strop nad piwnicą jest w stanie złym do wymiany.

10. Rozebrać strop nad piwnicą, zerwać podłogi i zasypać piwnice piaskiem, Wykonać płytę fundamentową z warstwami podkładowymi i wykończeniowymi,
11. Zlikwidować schody zewnętrzne do piwnicy, zamurować otwór drzwiowy do piwnicy. Zasypać zbędny wykop po schodach,

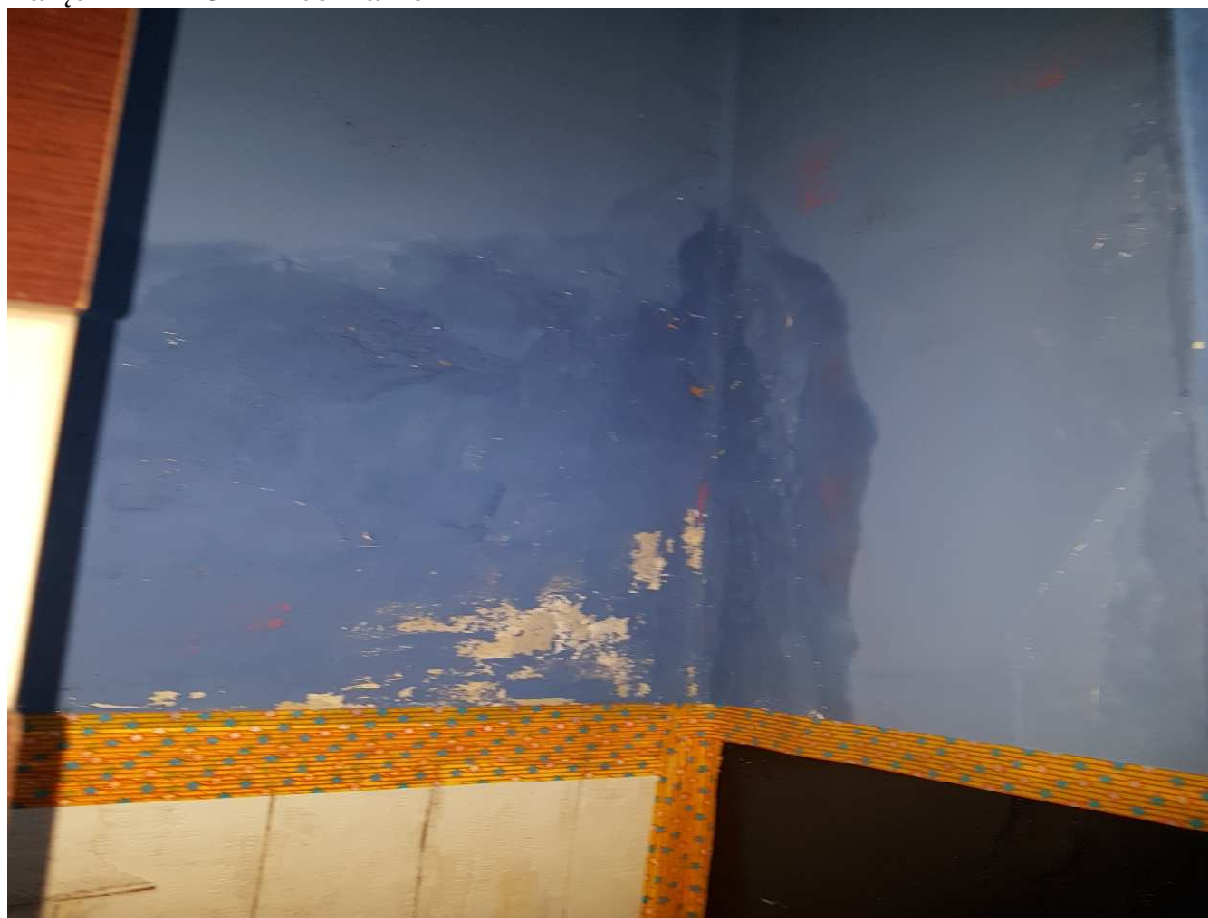
Załącznik nr 8 – mieszkanie nr 1

W mieszkaniu nr 1 w łazience, kuchni znaczne zawilgocenie ścian.

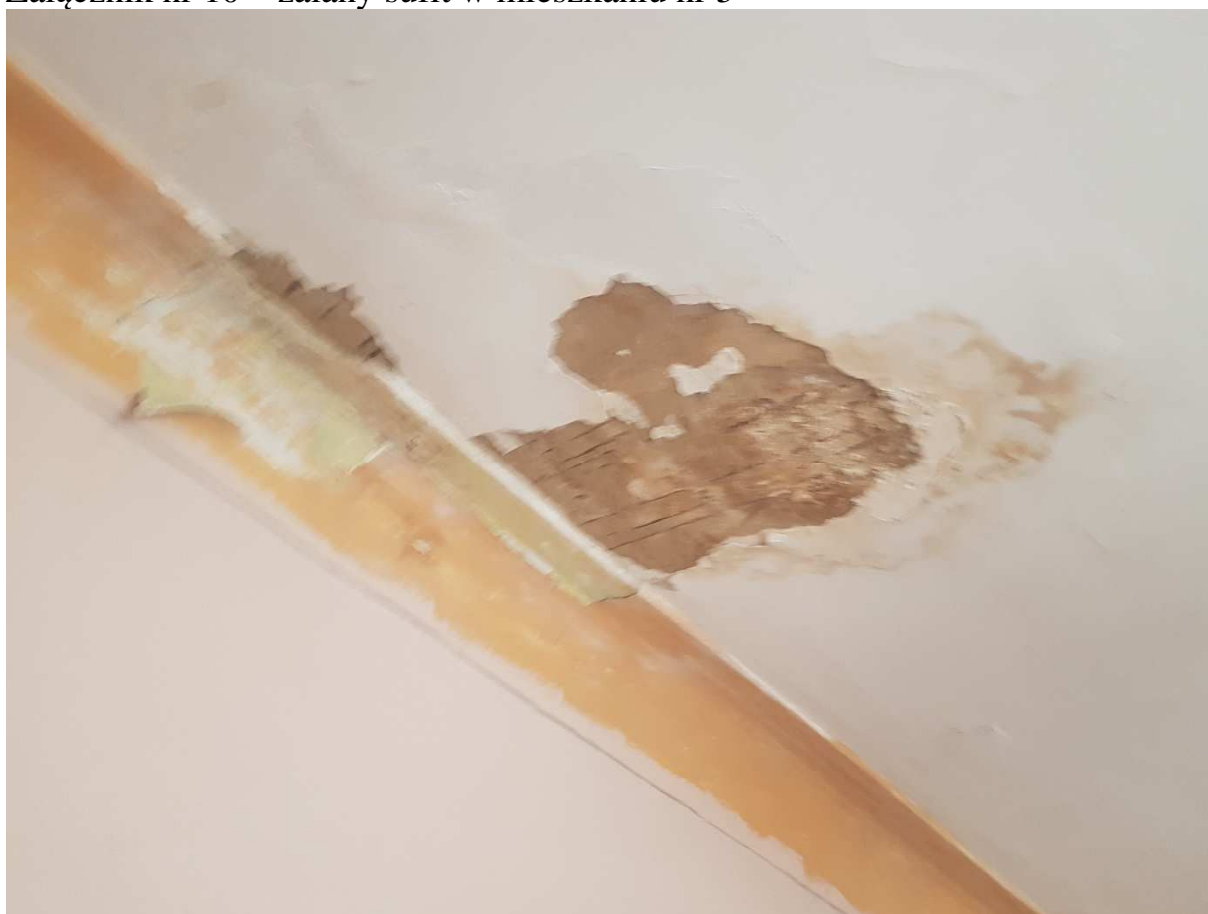
W mieszkaniu nr 5 zacieki na suficie w pokoju (zalanie sąsiada), w łazience wentylacja na klatkę schodową.

Załącznik nr 10 – zalany sufit w mieszkaniu nr 5

7. Dach kryty papą pokryć papą termozgrzewalną wierzchniego krycia,
8. Wymiana schodów drewnianych na poddasze z drewnianych na drewniane,
9. W mieszkaniu nr 5 naprawić podsufitkę – tynk na trzcinie po zalaniu,

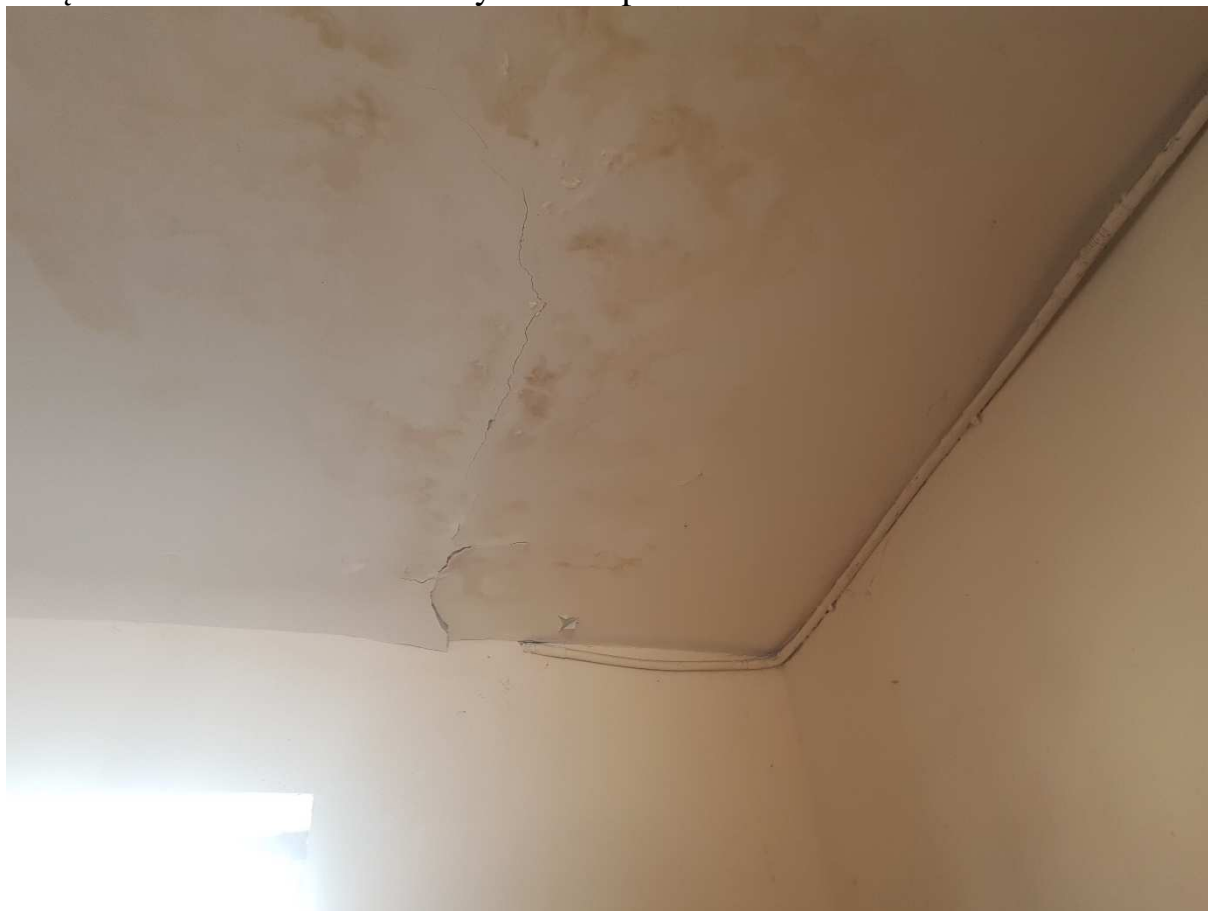
Załącznik nr 11 – Zaciek w korytarzu na parterze

24. Wykonać wentylacje grawitacyjne dla mieszkań w: łazienkach, kuchniach lub aneksach kuchennych,
25. Naprawić zawilgocony sufit i ścianę przy drzwiach zewnętrznych kamienicy w korytarzu,

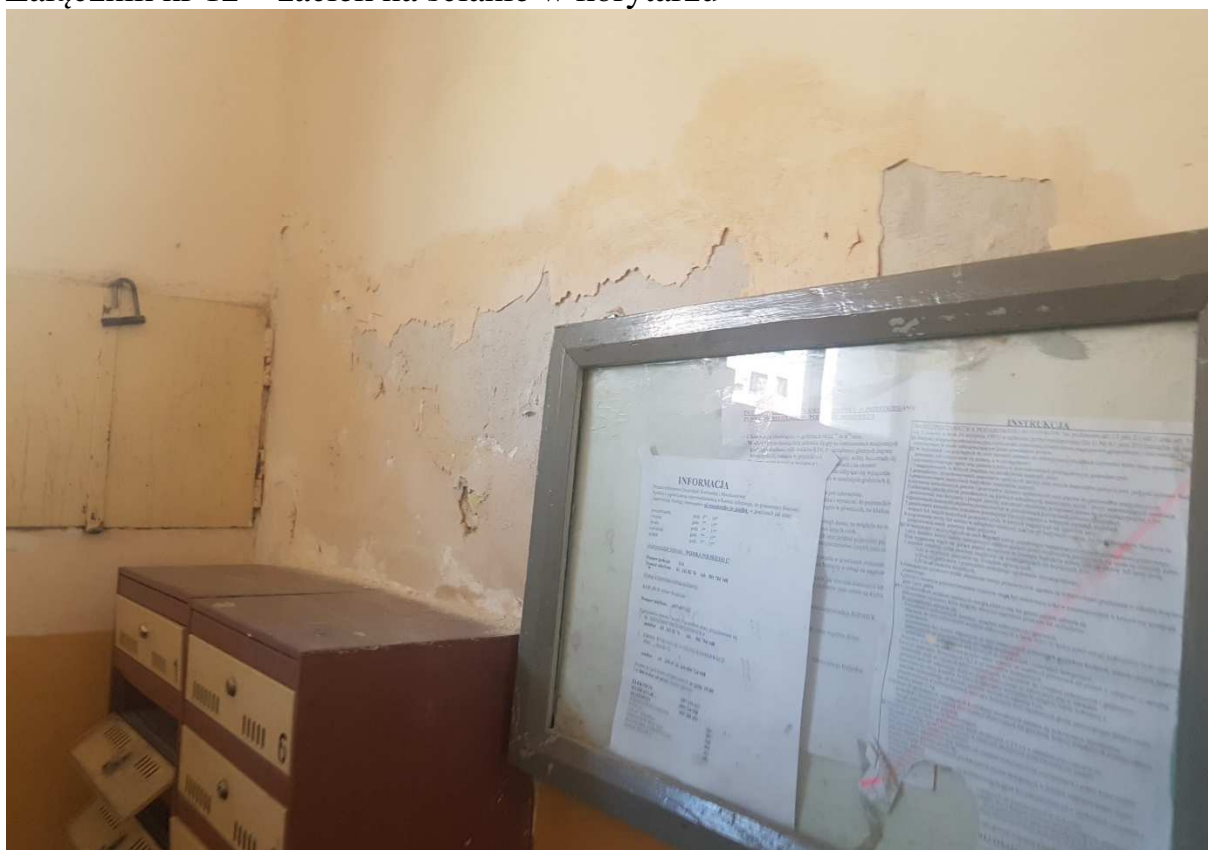
Załącznik nr 12 – zaciek na ścianie w korytarzu
