# INWENTARYZACJA USZKODZEŃ NA DACHU

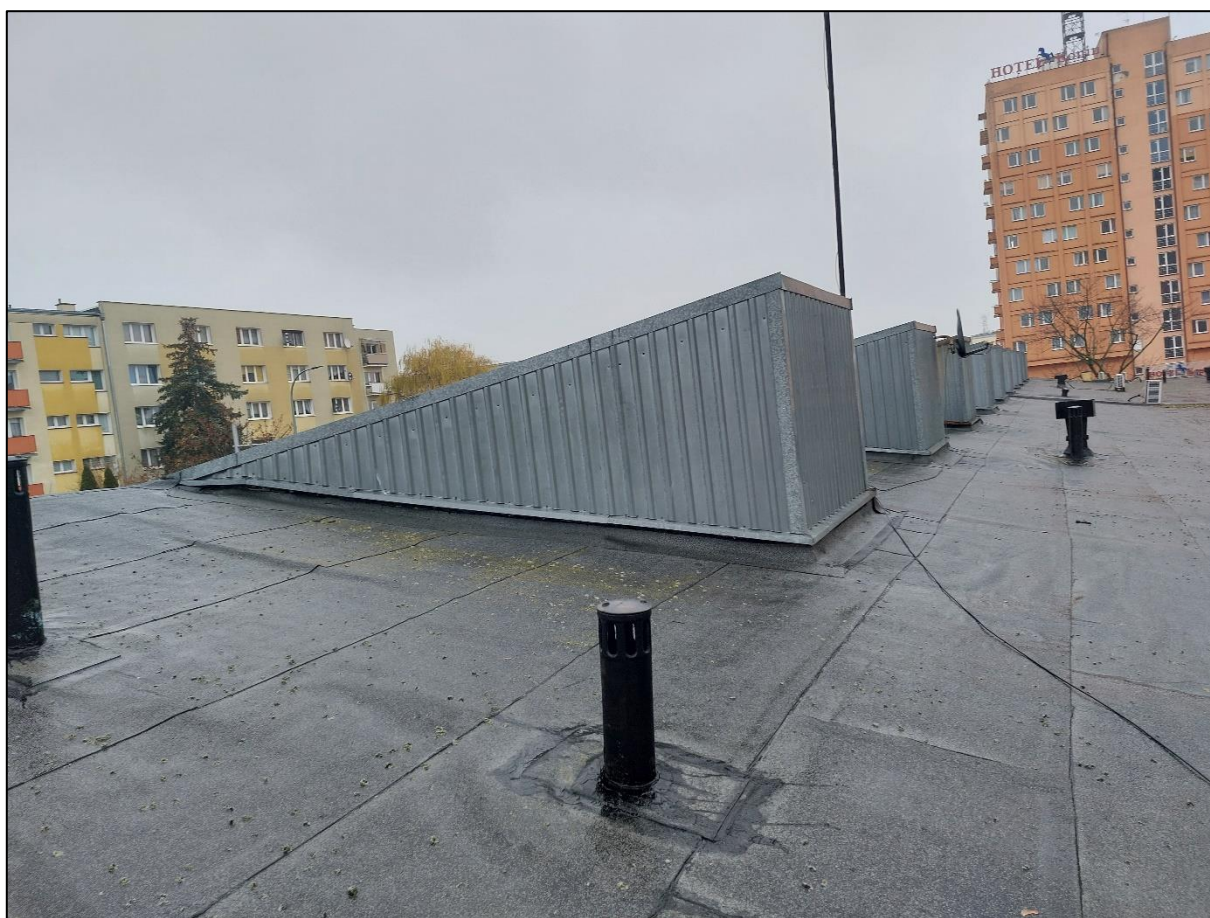
Fot. 55 – wentylatory

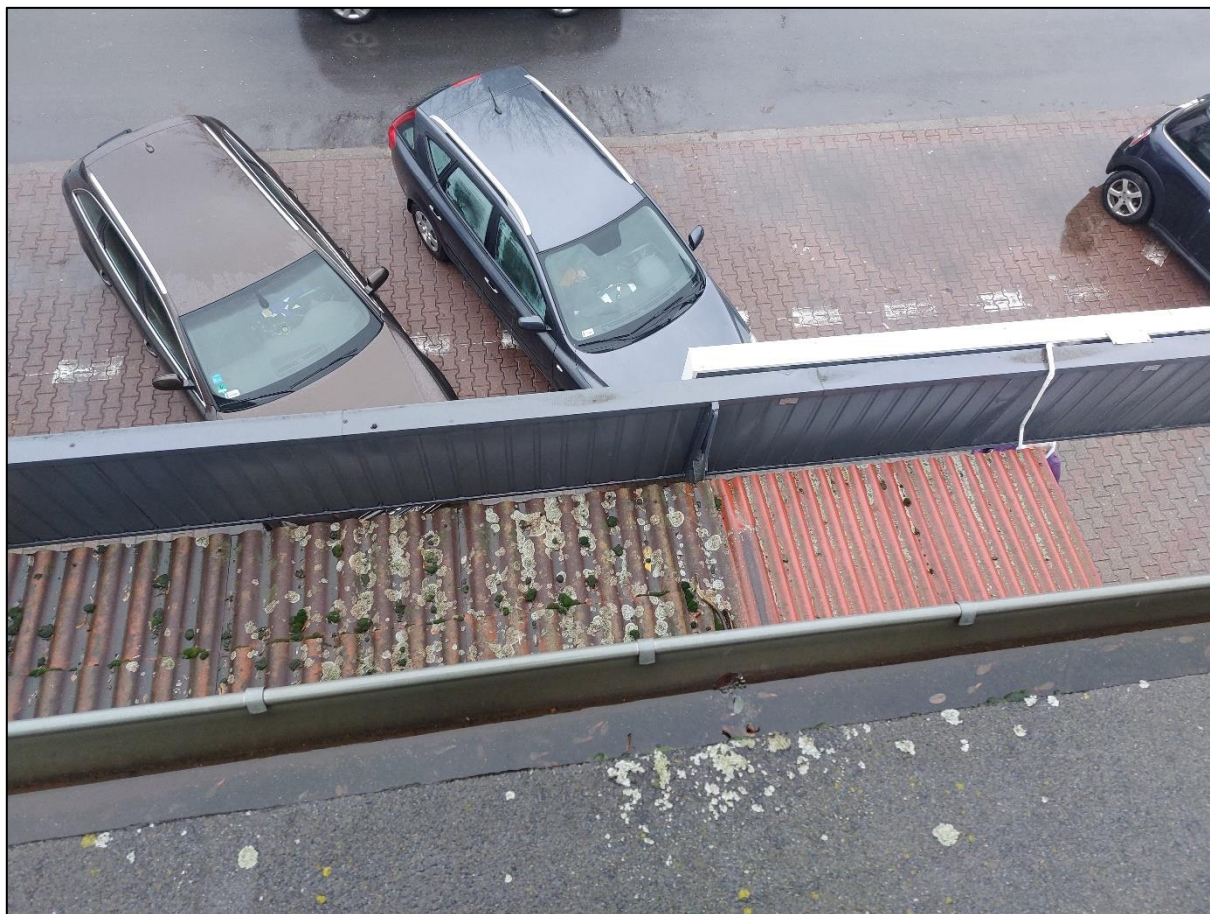
Fot. 90  
KOROZJA

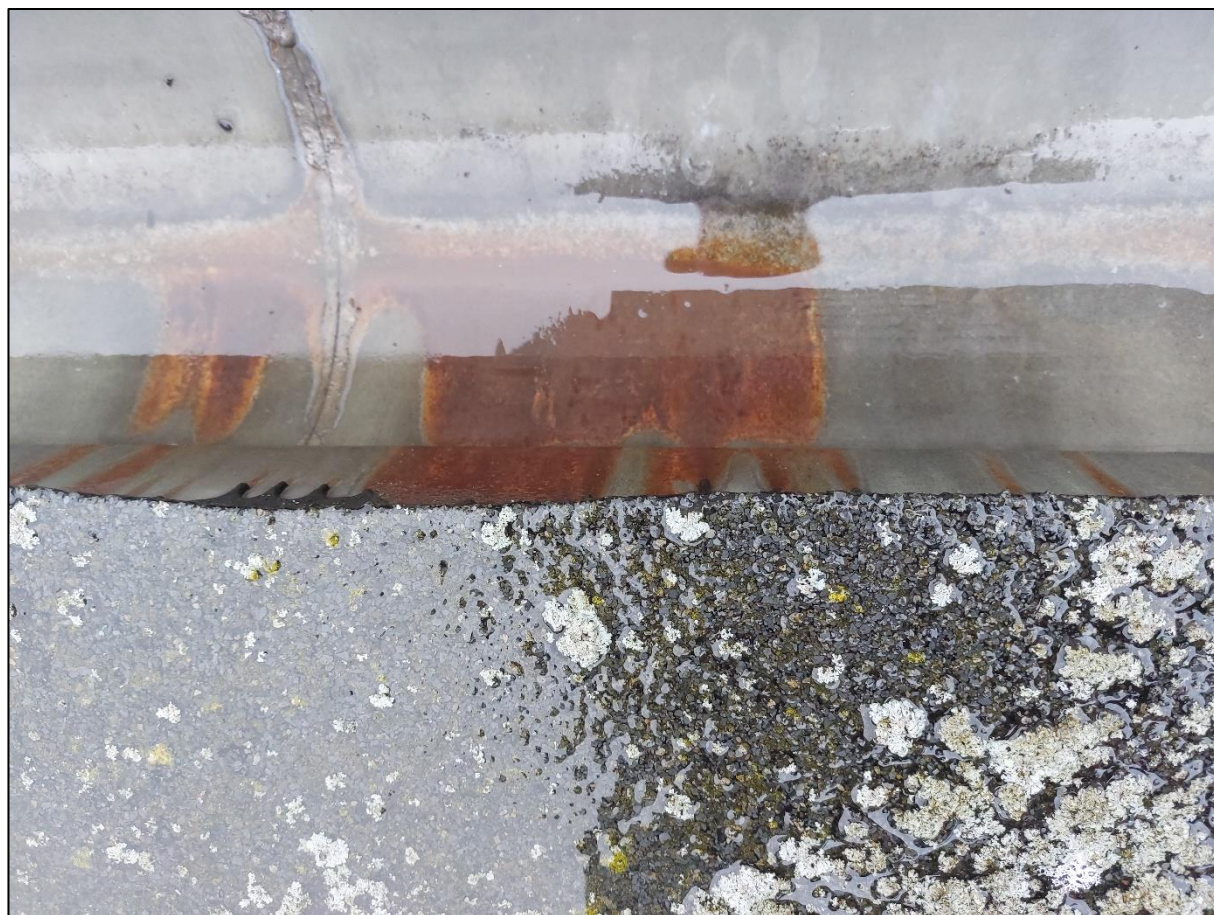
Fot. 113 – obróbka nadbudówek

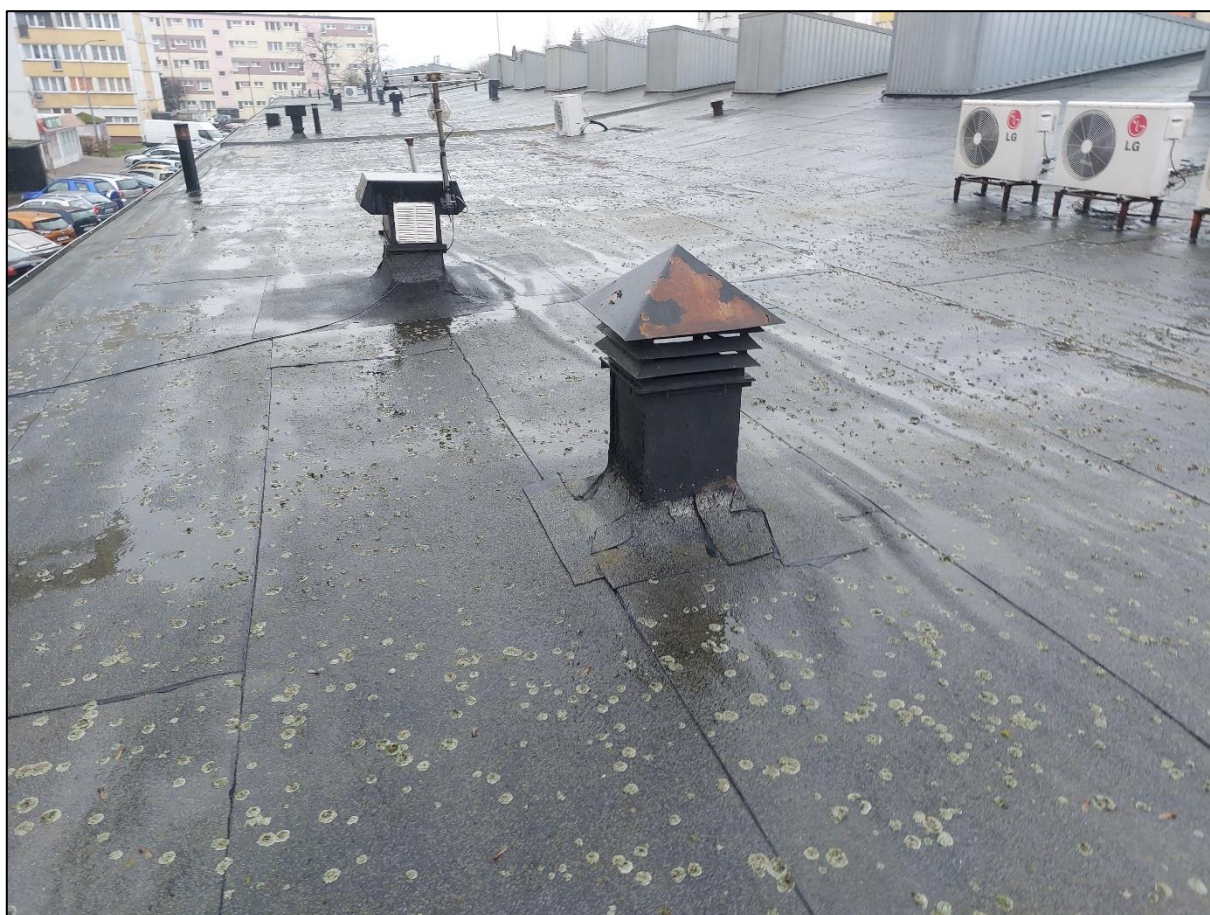
Fot. 138 – KOROZJA CZAP

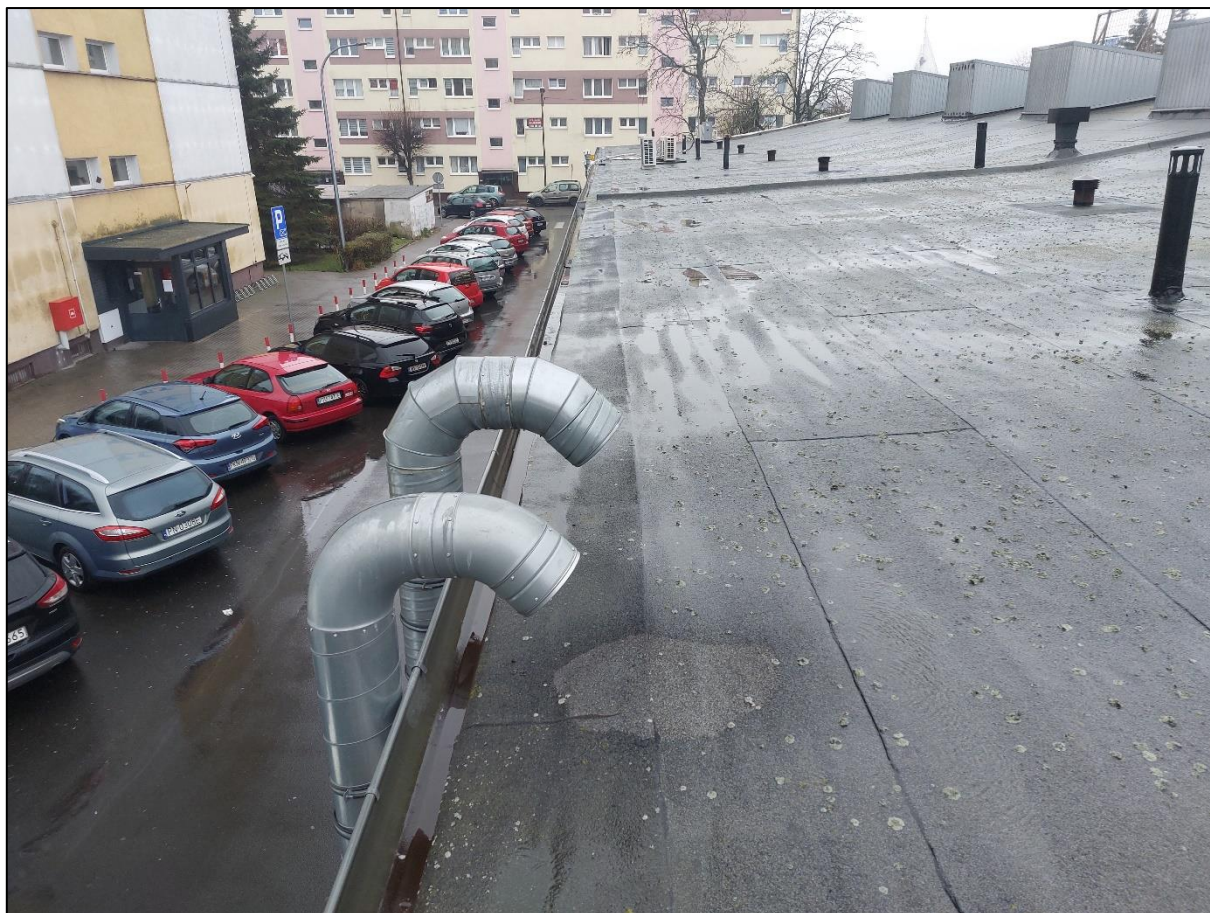
Fot. 139 – ROZWIĄZANIA ODPROWADZENIA SKROPLIN

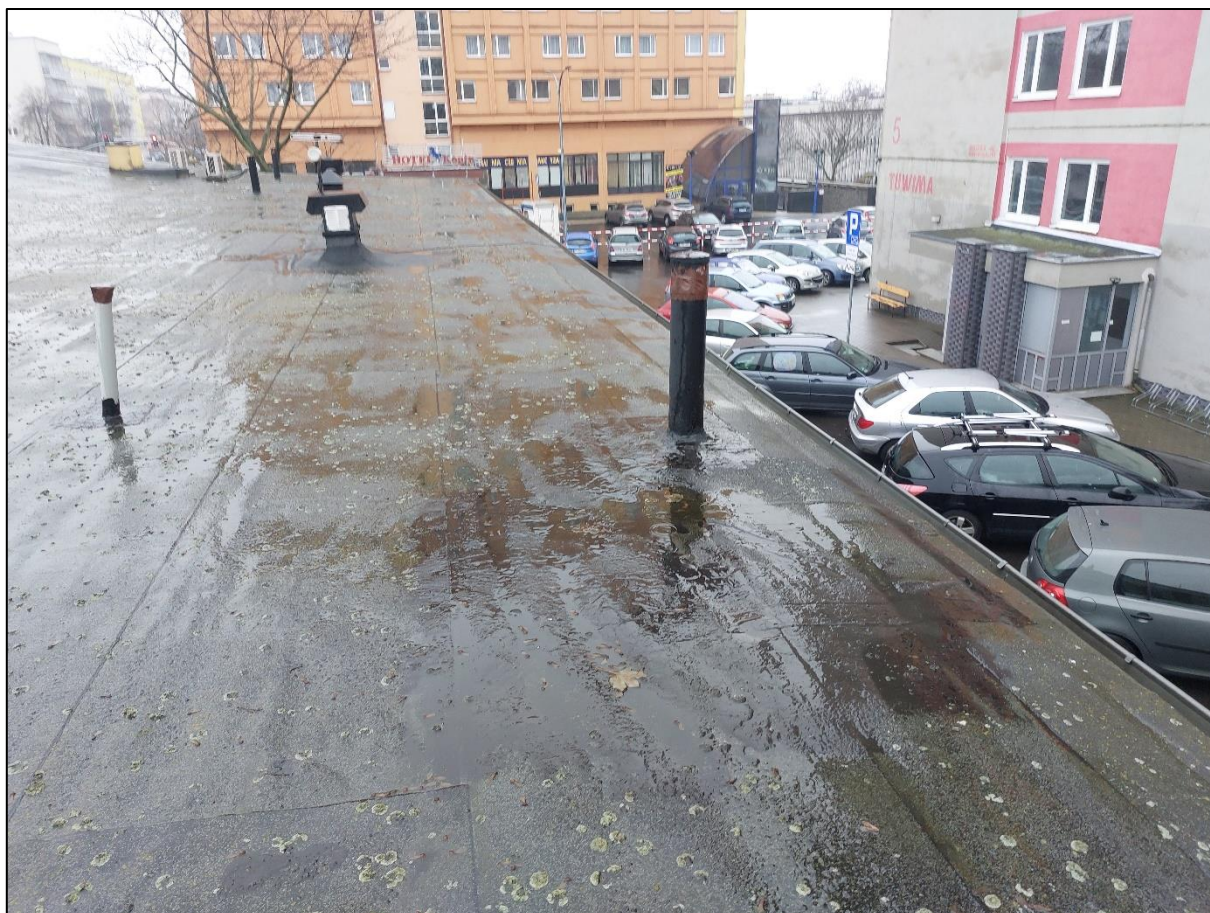
Fot. 149 – USZKODZENIE WYWIEWKI KANALIZACYJNEJ
