**„EKSPERTYZA STANU TECHNICZNEGO KONSTRUKCJI I POKRYCIA DACHU
BUDYNKU PRZY UL. ALEJE 1 MAJA 15 W KONINIE WRAZ ZE WSKAZANIEM
SPOSOBU NAPRAWY”**

Adres budynku:	ul. Aleje 1 Maja 15, 62-500 Konin
Inwestor:	Miasto Konin, Plac Wolności 1, 62-500 Konin, reprezentowane przez Przedsiębiorstwo Gospodarki Komunalnej i Mieszkaniowej Spółka z ograniczoną odpowiedzialnością w Koninie, ul. Marii Dąbrowskiej 8, 62-500 Konin.

GRUDZIEŃ 2024

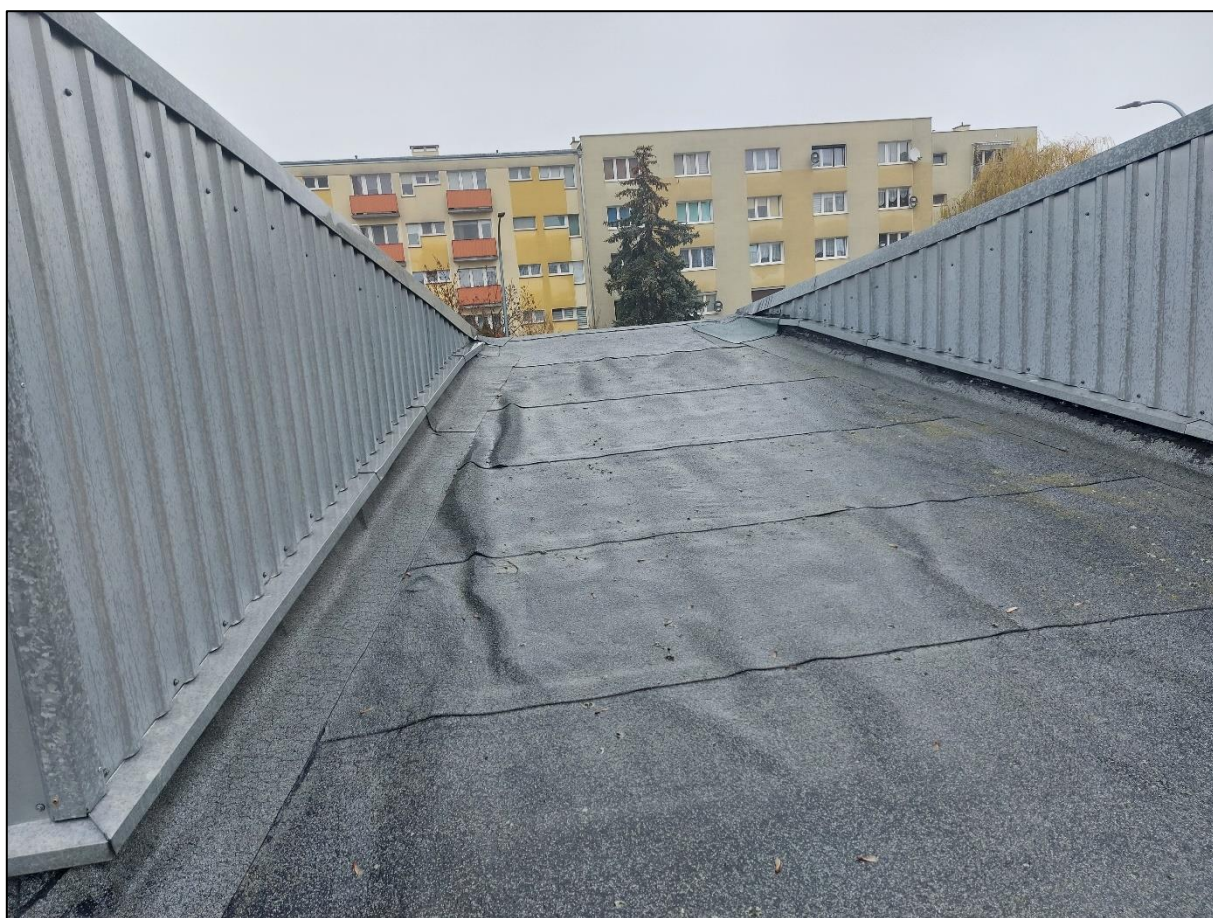
Fot. 4

-liczne pęcherze wypełnione wodą, tzw. purchle powstają wskutek nieszczelności warstwy papy wierzchniego krycia lub styku obróbek z papy z płaszczyzną dachu, wówczas woda zostaje zamknięta pomiędzy warstwą papy podkładowej i wierzchniego krycia. Wskutek zwiększania objętości pęcherza lub uszkodzenia mechanicznego dochodzi do przesączania się wody przez papę podkładową i zalewania stropodachu.

(fot.1-6)

POKRYCIE DACHOWE: Z uwagi na bardzo dużą ilość warstw papy – bardzo duży stopień pofałdowania i nierówności papy wyklucza skuteczne łatanie dachu. Naklejanie łat może chwilowo wstrzymać przecieki, ale wywołuje je w innym miejscu. W związku z powyższym doraźne uszczelnianie w postaci naklejania łat, smarowanie masami bitumicznymi nie będzie skuteczne. Zalecana jest naprawa główna pokrycia dachowego – kompleksowo i w całości.

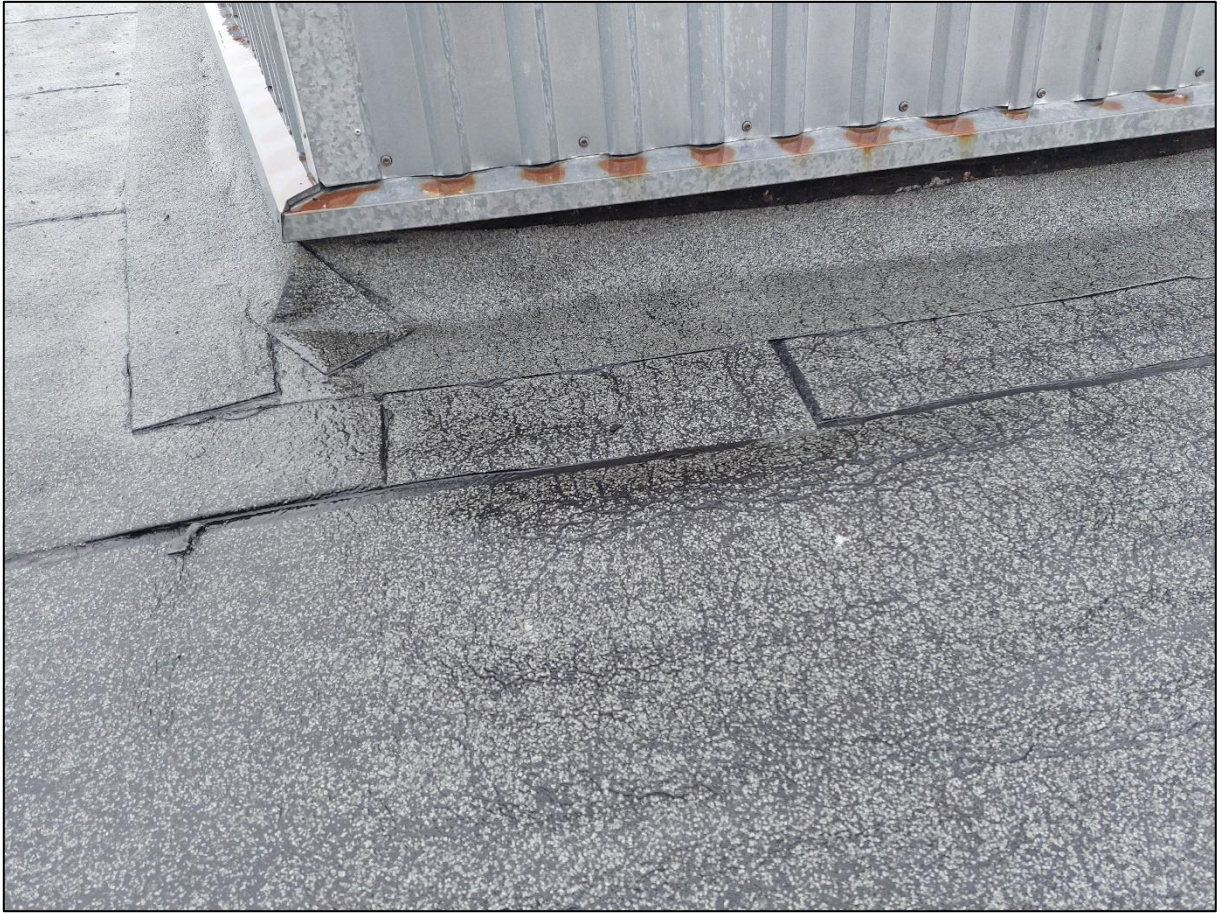
Fot. 7

- papa z licznymi spękaniem wierzchniej warstwy. **(fot.7-14)**
- na łączeniach warstw papy, wzdłuż obróbek dylatacyjnych zbiera się woda i porastają mchy, tworzą się zazielenia **(fot.16-19)**
- brak zamontowanych kominków wentylujących warstwy pokrycia z papy tzw. grzybków, stąd też liczne purchle.

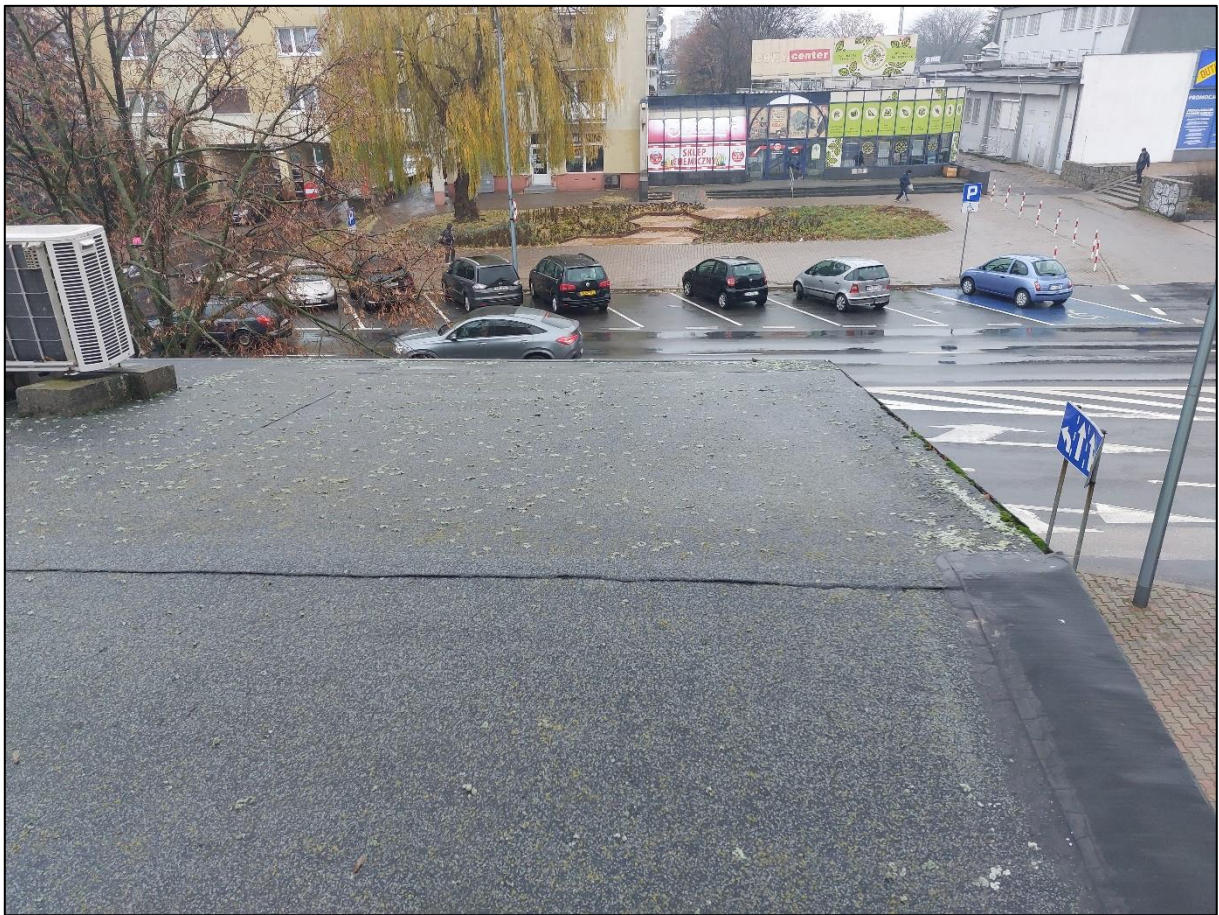
Fot. 20

-na pokryciu widoczne liczne łaty z papy nagrzane w miejscach przecieków, "pod włos", bez zachowania wytopów na łączeniach co powoduje zgrubienia i utrudnia spływ wody

(fot.20-28)

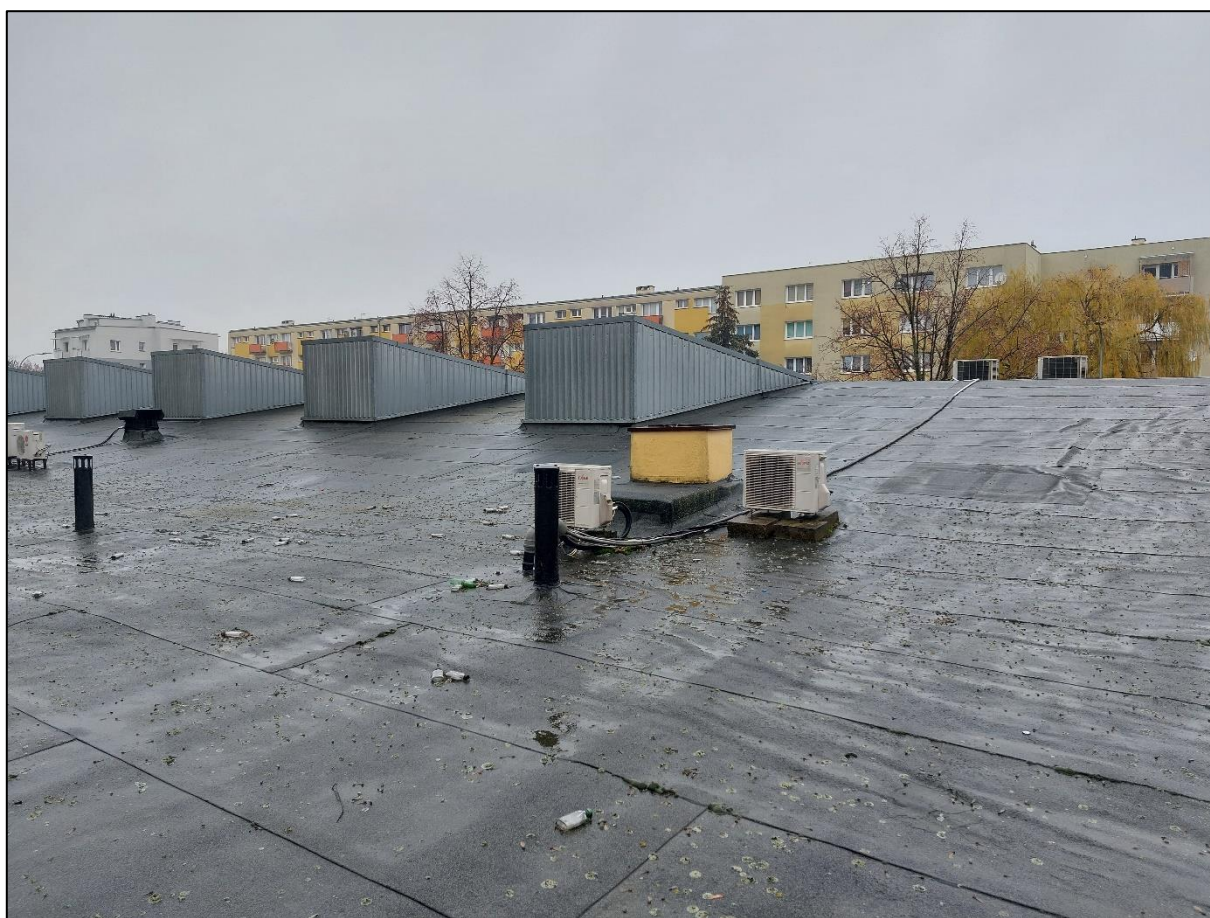
Fot. 31

- rozciąganie papy podczas wysokich temperatur a następnie wypełnienie się wodą przestrzeni między warstwami pokrycia prowadzi do pofałdowań papy, garbów, fałd i nierówności, które powodują ograniczenia swobodnego odpływu wody do rynien. **(fot.29-39)**

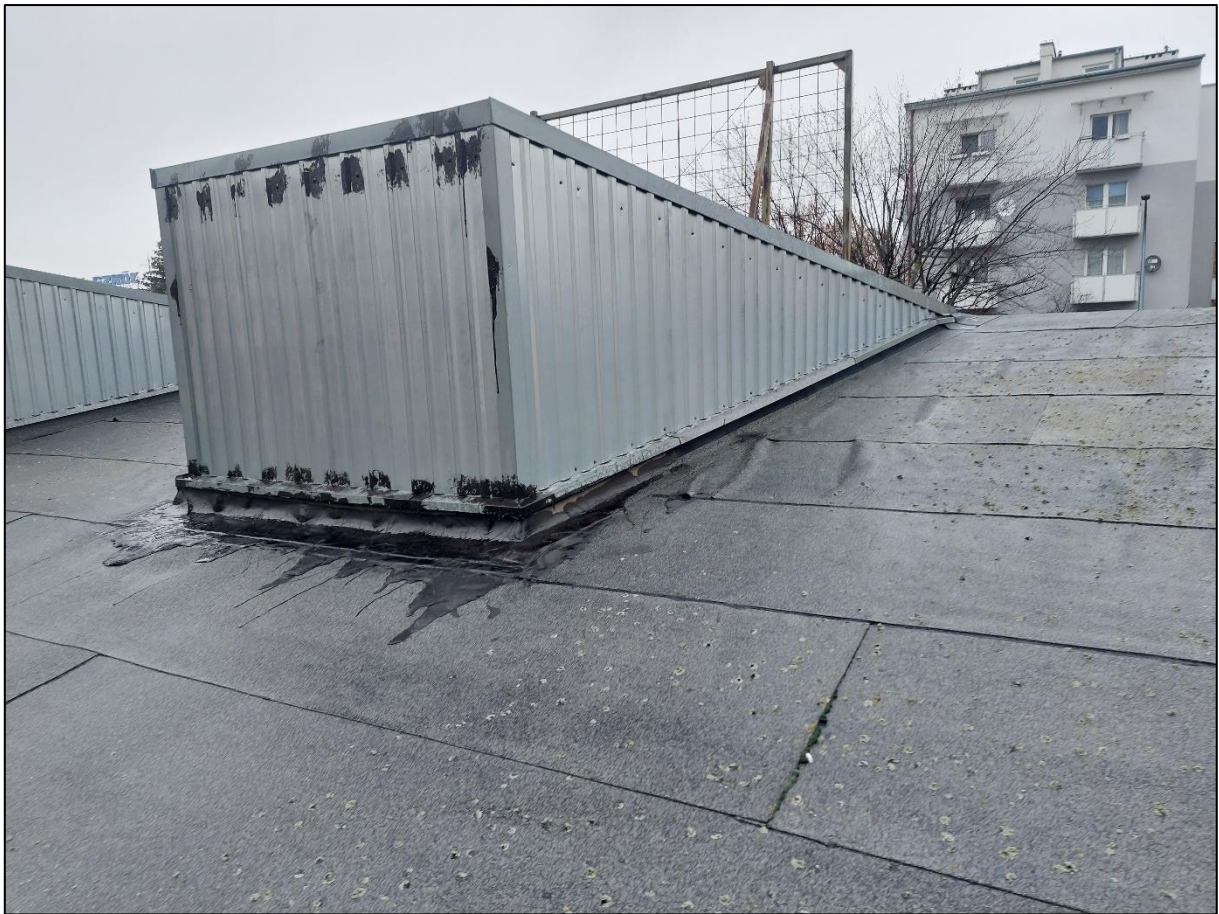
Fot. 44

- widoczne miejsca, w których uszczelniano papę poprzez smotowanie i zalewanie lepikiem **(fot.43-44)**

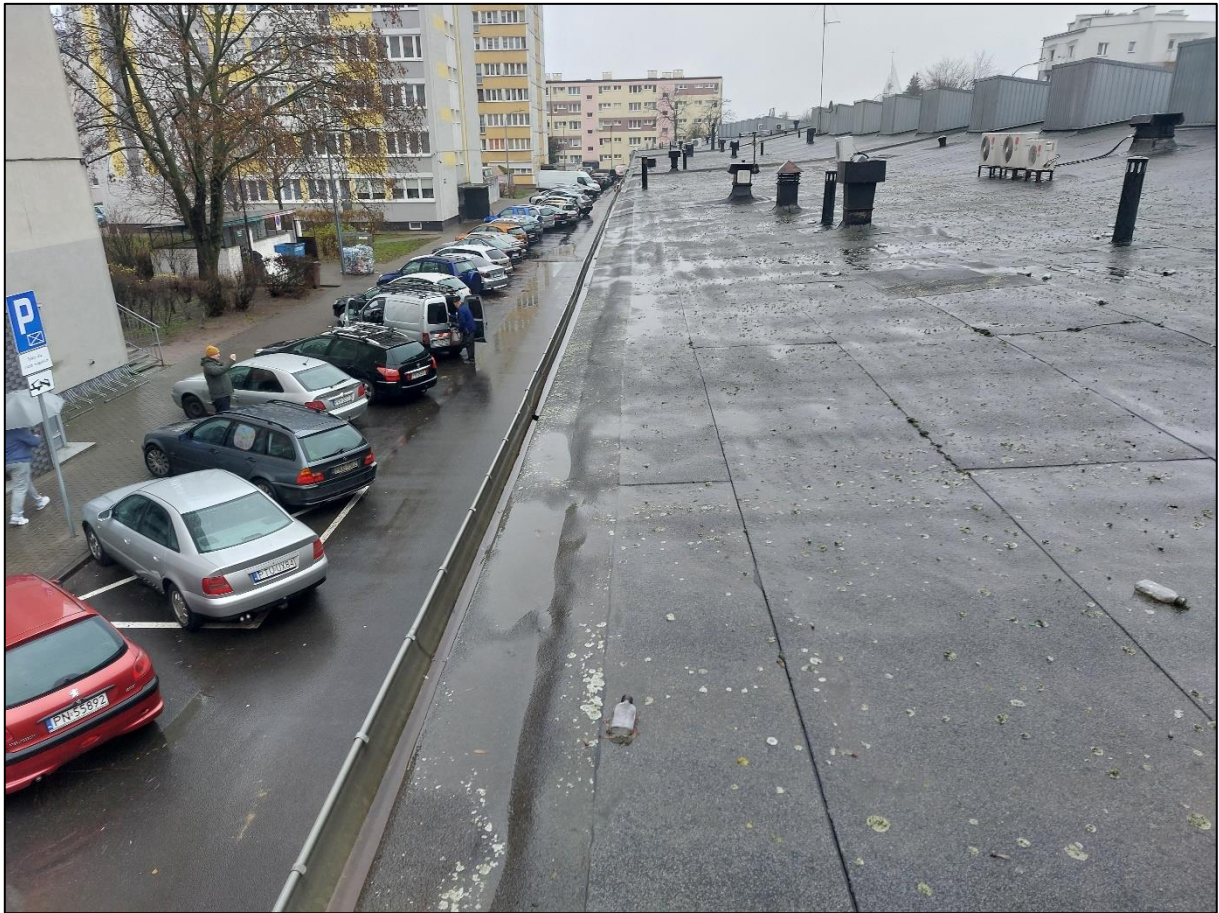
Fot. 61

-wskutek naklejania na siebie nowych warstw papy punktowo na połaciach tworzą się różnice w wysokości warstw i podczas deszczu widoczne są liczne zastoiny wody.

Zjawisko jest niebezpieczne dla szczelności pokrycia z papy w okresie zimowym, gdyż zamarzanie wody powoduje rozsadzanie zgrzewów papy i rozszczelnienie pokrycia dachu

(fot.61-77)

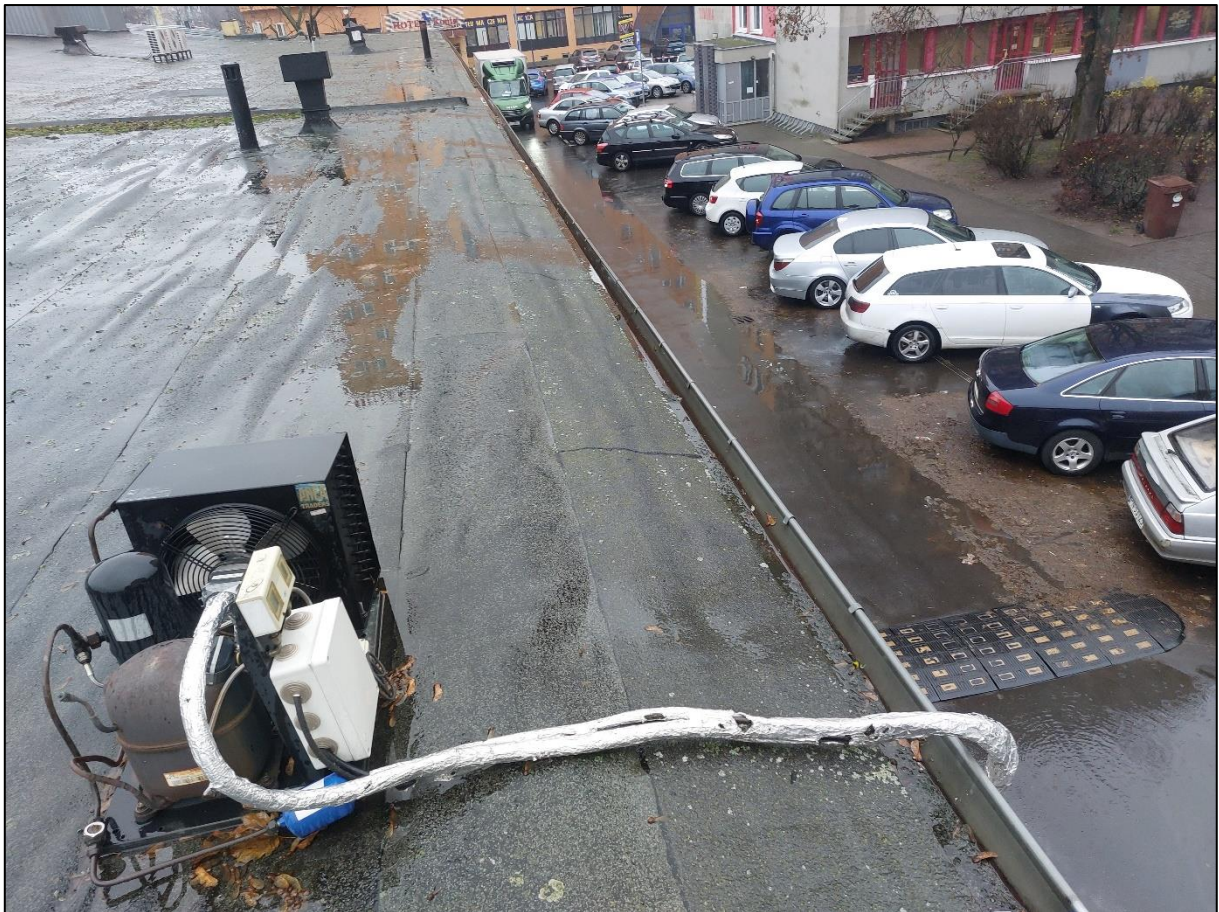
Fot. 88

- nieprawidłowo wyprofilowanie spadku rynien, za małe spadki, woda opadowa nie odpływa, zastoiny wody w rynnach, z obu stron budynku **(fot.78-90)**,
- zalegające w rynnach liście i inne zanieczyszczenia blokujące odpływ wody **(fot.78-90)**,
- brak nakładki nad deklami w miejscu zdylatowania rynien, woda zacieka na mur **(fot.99)**,
- korozja powierzchniowa i wgłębna rynien **(fot. 91-98)**,

ORYNNOWANIE: Doraźnie w przypadku przecieków można rynnę zlutować lub wlutować łatkę, uszczelnić elementy rur spustowych. Natomiast brak możliwości wymiany orywnowania, w celu poprawnego wykonania spadów w rynnie bez demontażu papy. Ten zakres prac należy wykonać wraz z wymianą pokrycia dachowego. Stan papy i ilość warstw szczególnie w obrębie pasa nadrynnowego po wycięciu uniemożliwia uzyskanie jednolitej płaszczyzny w tej części dachu.

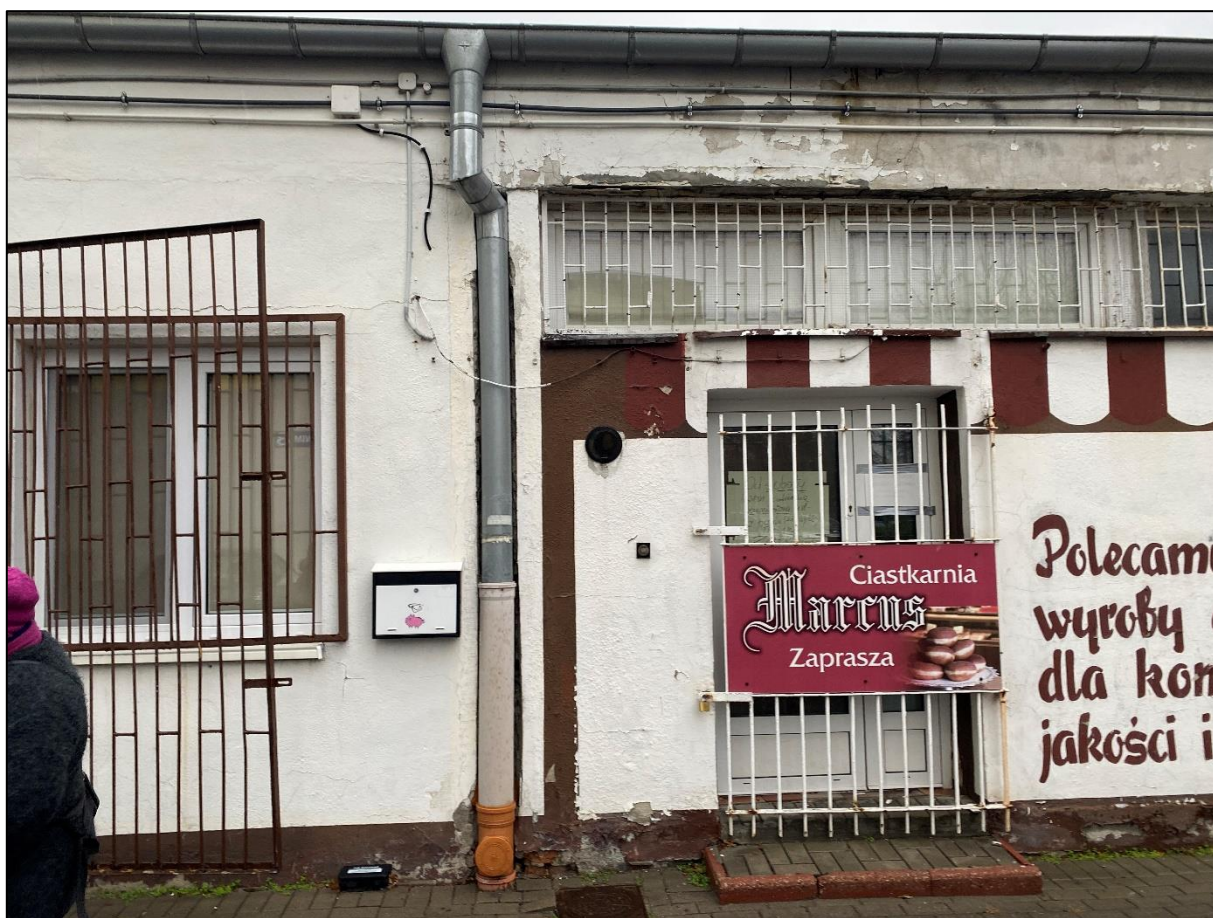
Fot. 104

- brak szczelności połączenia elementów rur stalowych wpiętych w kształtki z PCV woda leje się po ścianach i rurach spustowych, **(fot.100-111)**,
- nieprawidłowo zamontowane wpusty rur do kanalizacji deszczowej, kształtki zamontowane za nisko, co w przypadku nieszczelności powoduje wciekanie wody pod kostkę chodnikową, która wypłukuje spoiny spomiędzy kostek, widoczne ubytki kostki przy wpustach, ponadto za niskie zamontowanie czyszczaków uniemożliwia skuteczne czyszczenie sit z zanieczyszczeń. **(fot.100-111)**
- kształtki źle spasowane, z różnych systemów, uszczelniane pianką, zamontowane nieosiowo nieestetyczne i z uwagi na niesystemowe łączenia awaryjne. **(fot. 100-111)**

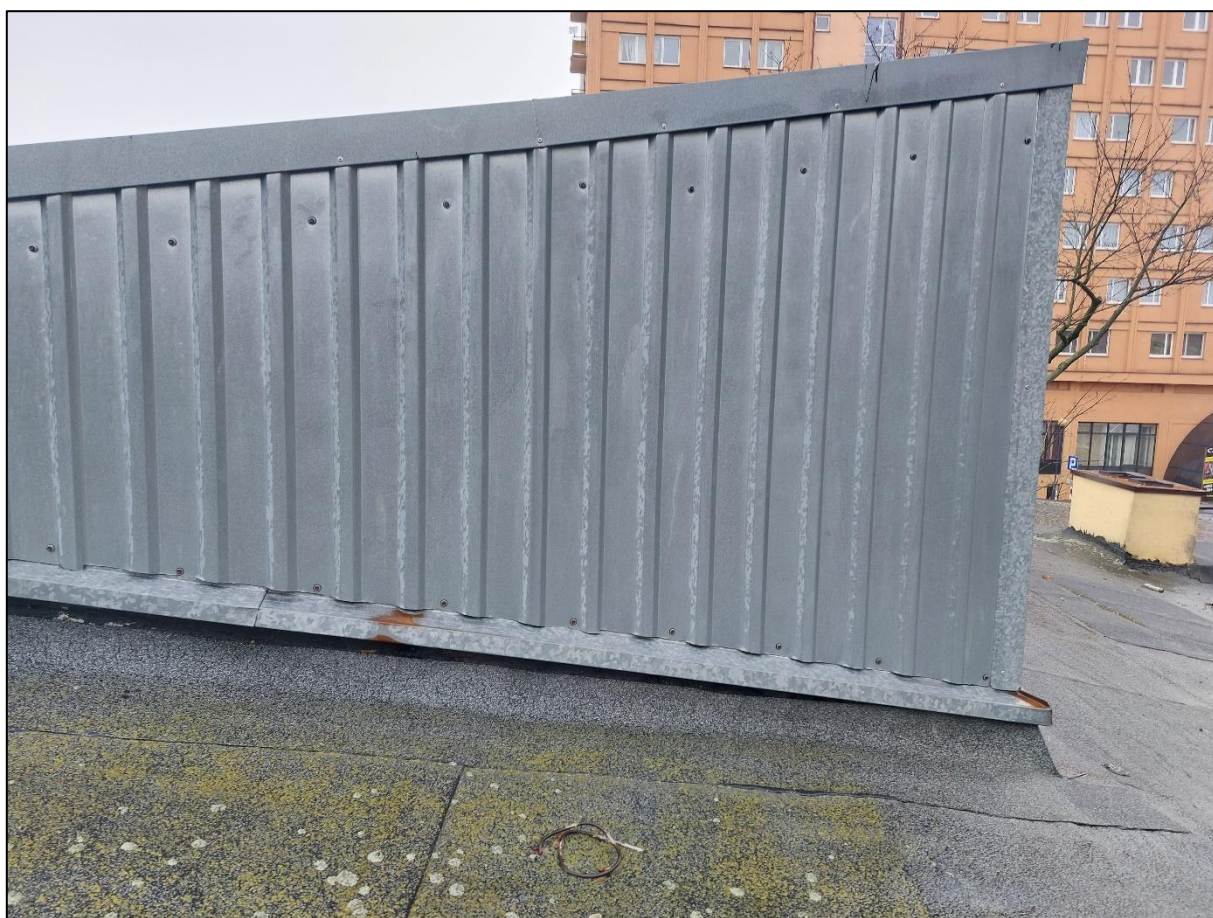
Fot. 114

- korozję wgłębą obróbek blacharskich głównie wiatrownic i pasów nadrynnowych,
- również obróbek cokołów naświetli dachowych – nadbudówek **(fot. 112-121)**
- uszczelnianie skorodowanych wiatrownic wyklejkami z papy i taśmami uszczelniającymi,
zamiast wymiany na nowe, prawidłowo wygięte i zamocowane, **(fot. 120-131)**
- nieprawidłowo wyprofilowane pasy nadrynnowe, wyklejone papą, zbyt blisko krawędzi ścianek tylnych rynien, co w przypadku notorycznych zastoin wody opadowej w rynnach powoduje wtłaczanie wody opadowej pod obróbkę, poza rynnę i zalewanie wodą opadową murów, **(fot. 120)**
- obróbki blacharskie krawędzi łącznika skorodowane, nieprawidłowo zamontowane co

- niewłaściwie zamontowane obróbki krawędzi naświetli w miejscu gdzie się zbiegają **(fot.114-121)**

OBRÓBKI BLACHARSKIE: Dokonano uszczelnienia skorodowanych wiatrownic za pomocą wyklejek papy i taśm. Jest to działanie doraźne. Obróbki blacharskie należy wymienić wraz z pokryciem dachowym. Podobnie jak w przypadku rynien wycinanie kilku warstw papy w celu wymiany obróbki blacharskiej nie pozwoli na uzyskanie jednolitej płaszczyzny, ze względu na grubość warstw pokrycia dachowego. Doraźnie nieszczelności można usunąć naklejając taśmy uszczelniające, smarując obróbki masami uszczelniającymi – nie jest to rozwiązanie, które gwarantuje pełnej szczelności. Wymiana obróbek jest zalecana przy wymianie pokrycia dachowego i orywnowania.

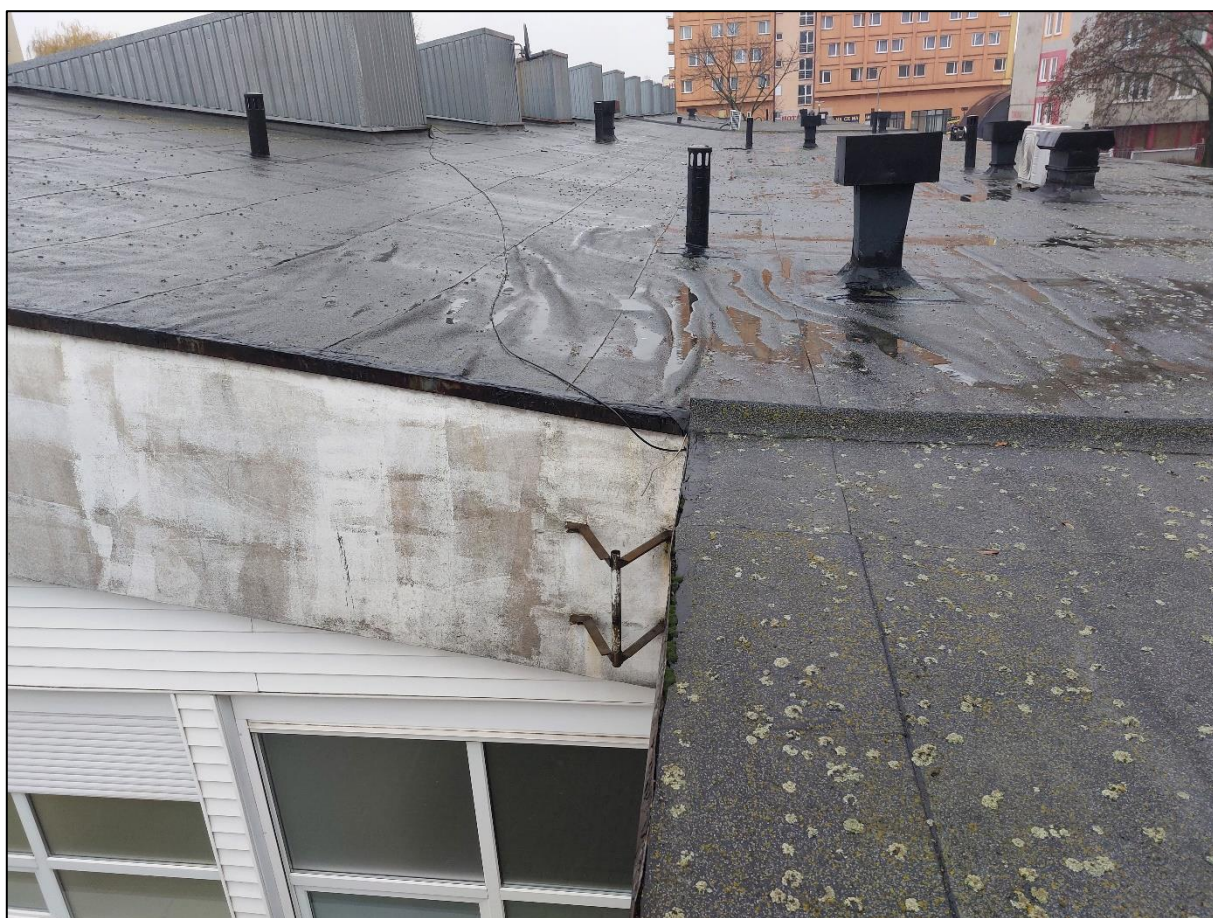
Fot. 124

wpływa na zalewanie narożników i uszkodzenia tynków na ścianach łącznika **(fot.122-131)**

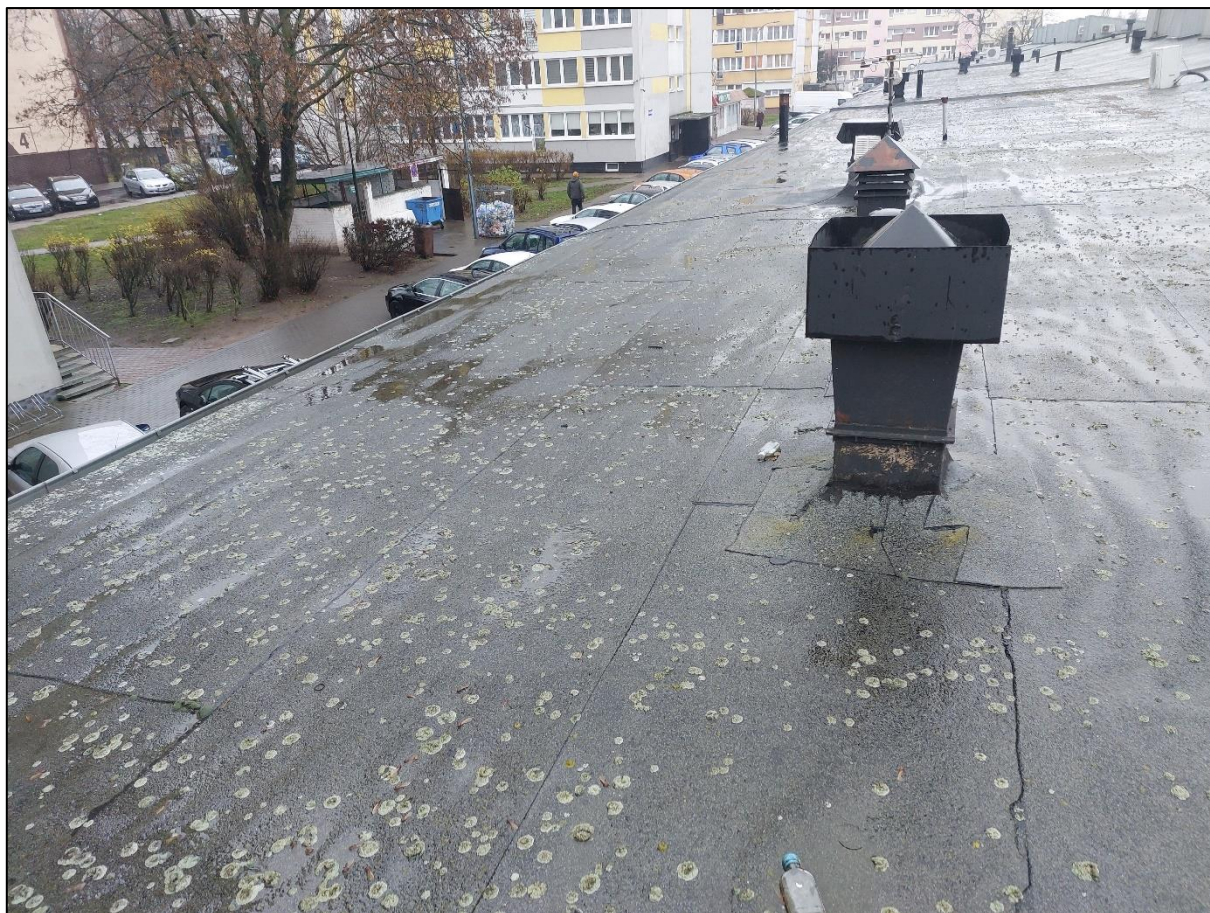
Fot. 137 - KOROZJA CZAP

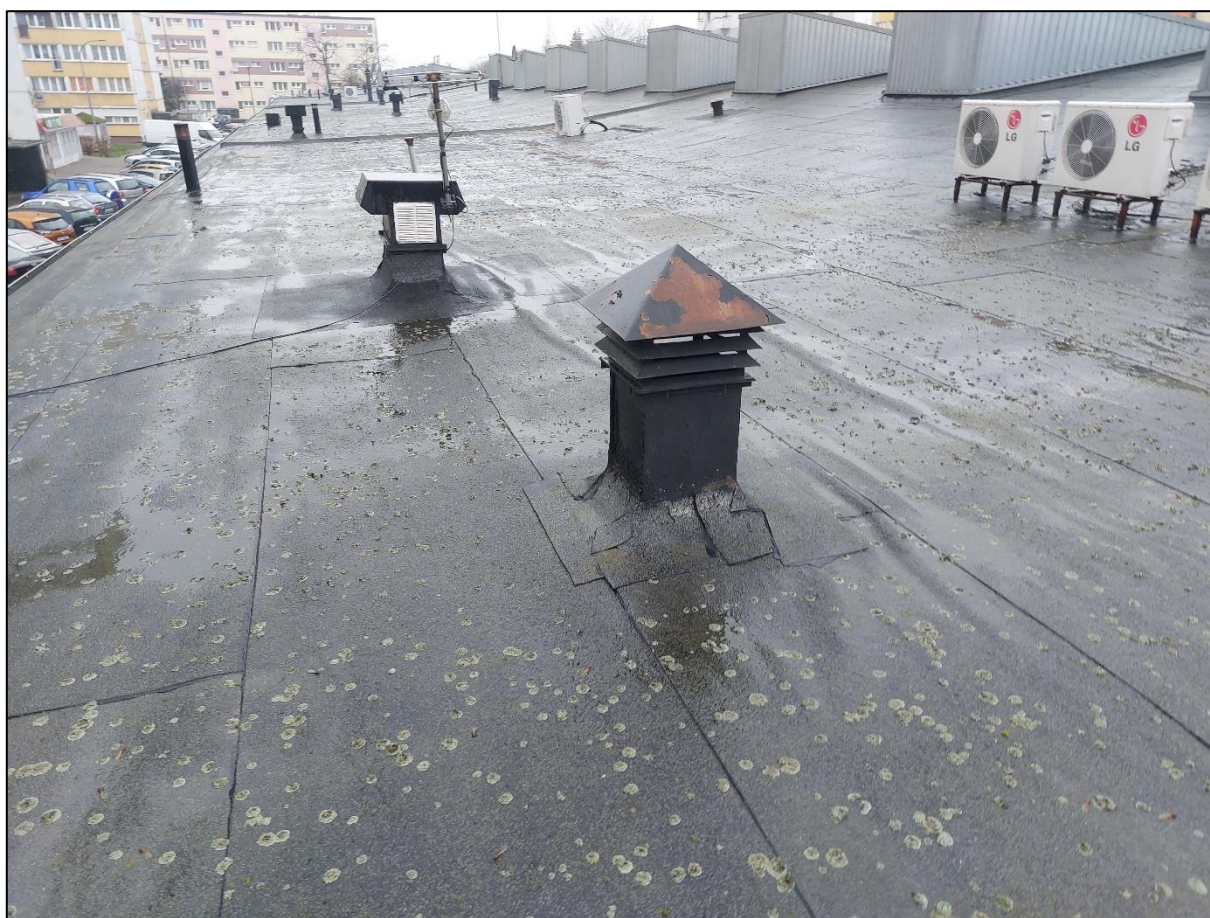
Fot. 138 – KOROZJA CZAP

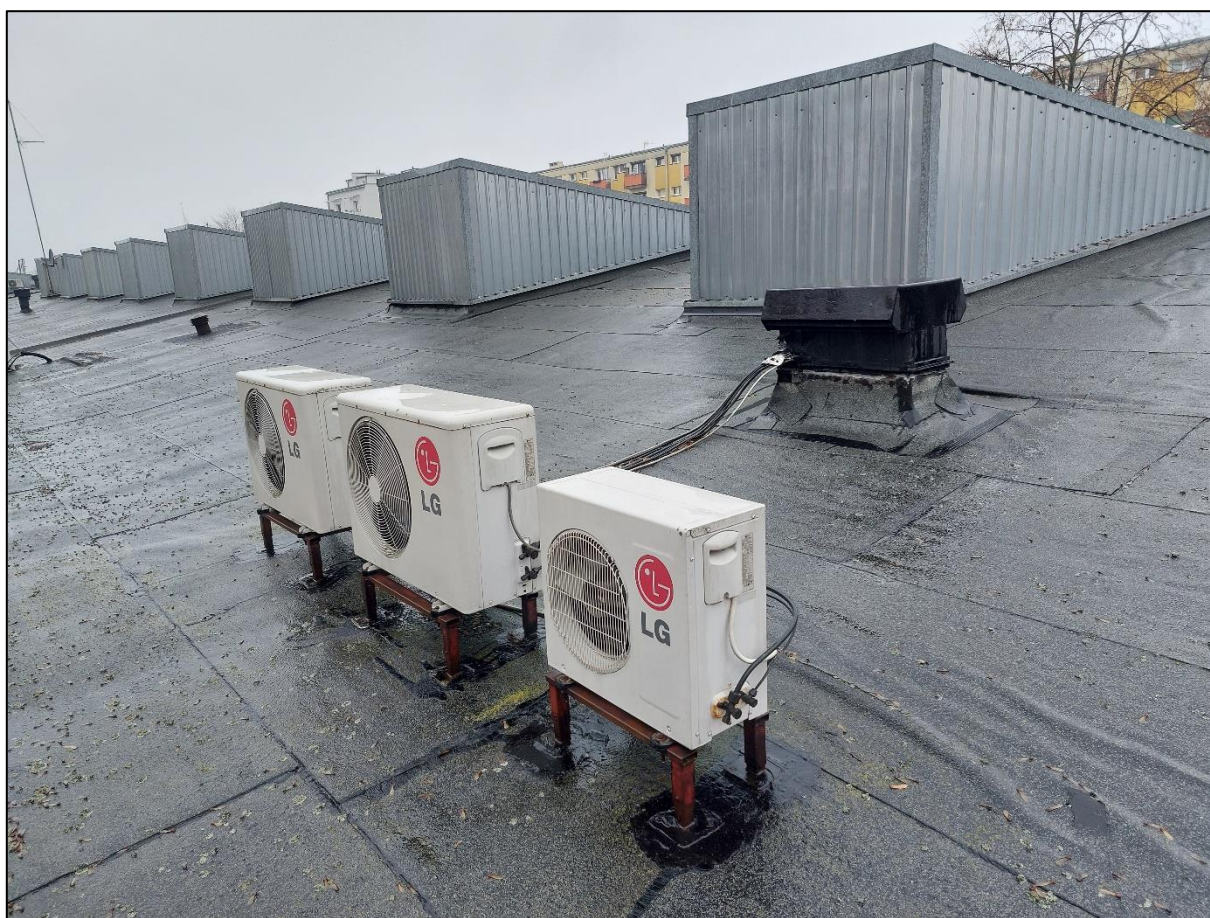
- Nieprawidłowe i niesystemowe podstawy;
- Przewody zasilające pущzone luzem, często bez osłon. Wiązki przewodów niezabezpieczone przed działaniem czynników atmosferycznym. **(fot.132)**
- Brak podstaw klimatyzatorów. (fot.133-136, 157);
- Korozja czap zadaszeń (fot. 138-139);
- Nieprawidłowe odprowadzenie skroplin z klimatyzatorów **(fot. 140-142);**
- Korozja podstaw pod wentylatory **(fot. 143);**
- Brak osłony przewodów zasilających **(fot. 144-146);**

Fot. 143 – KOROZJA PODSTAW POD WENTYLATORY

KLIMATYZATORY: Należy je zamontować na przeznaczonych do tego pokrycia dachowego podkładkach. Zasilanie klimatyzatorów wykonać w peszlach mocowanych do papy w specjalnych korytkach zabezpieczających je przed uszkodzeniami mechanicznymi i warunkami atmosferycznymi. Montaż wszelkich elementów na dachu powinien odbywać się za zgodą właściciela obiektu.

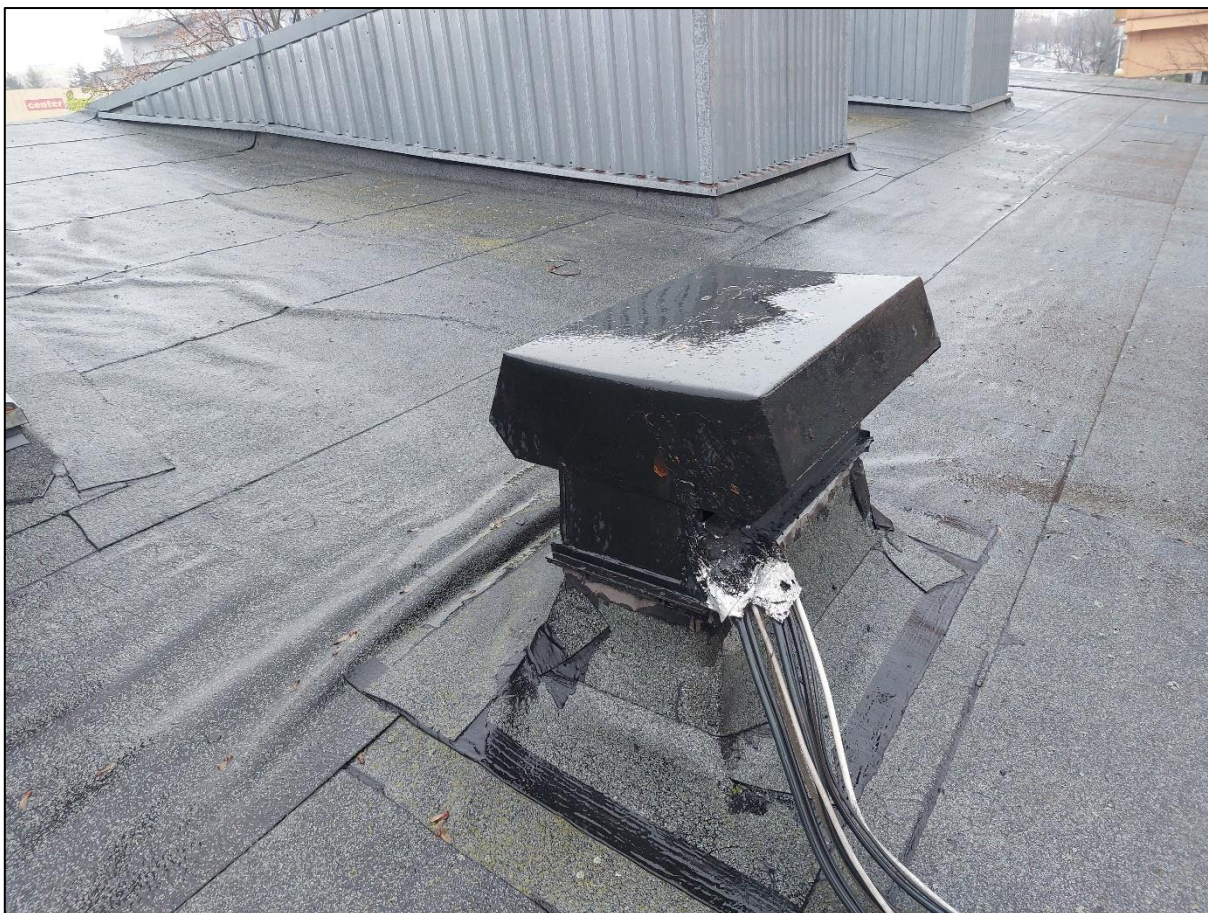
Fot. 144 – BRAK OSŁONY PRZEWODÓW

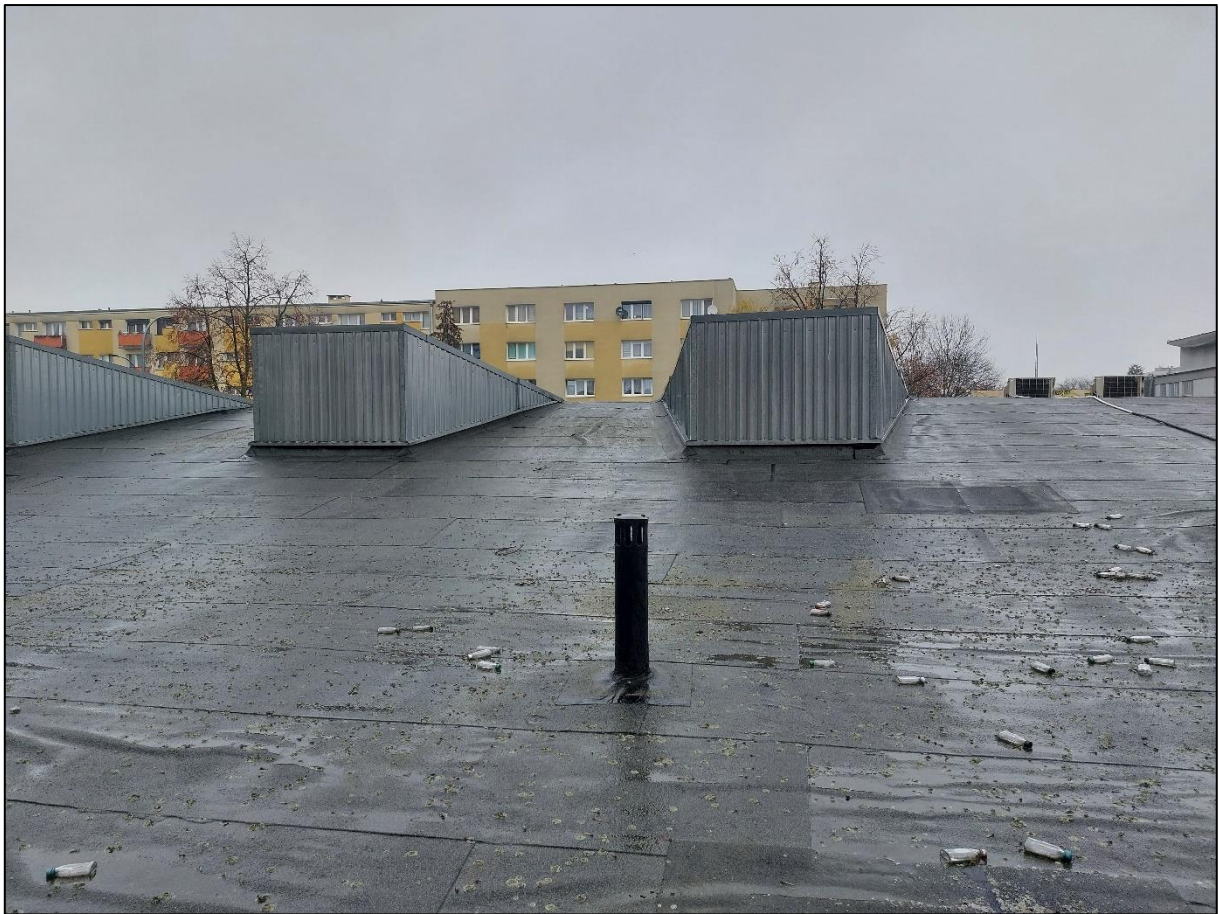
Szklane butelki **(Fot. 147-148)**

FOT. 148 – ŚMIECI

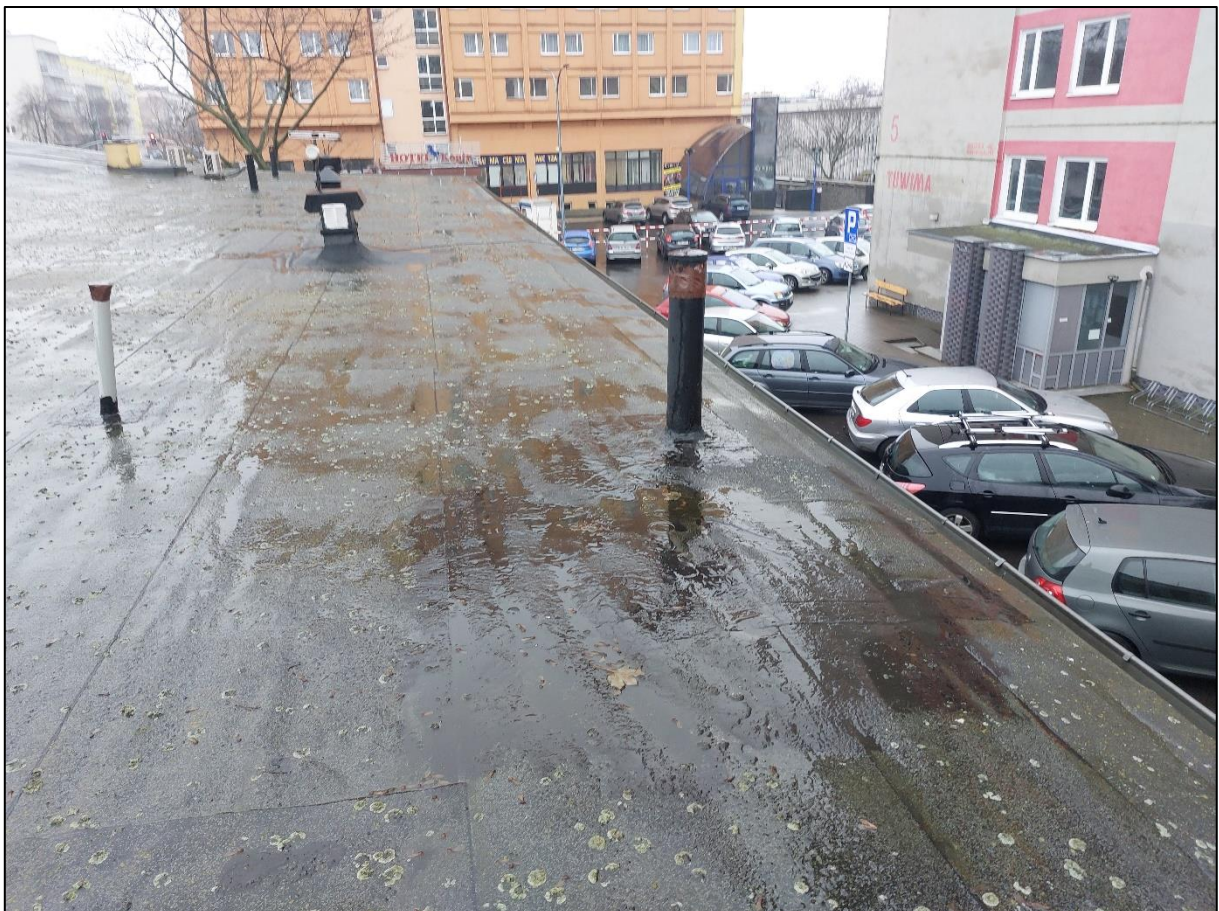
Wywiewki kanalizacyjne z uszkodzeniami, poklejone taśmą, bez oryginalnych nakryć. **(fot.149-151)**

Fot. 149 – USZKODZENIE WYWIEWKI KANALIZACYJNEJ

Projektuje się remont wywiewek kanalizacyjnych żeliwnych polegający na oczyszczeniu z korozji, dwukrotnemu malowaniu farbą antykorozyjną i uszczelnieniu poprzez wyklejki z papy. Między warstwami papy podkładowej i nawierzchniowej należy montować kominki wentylujące pokrycie z papy w ilości 1 szt/50m² powierzchni dachu.

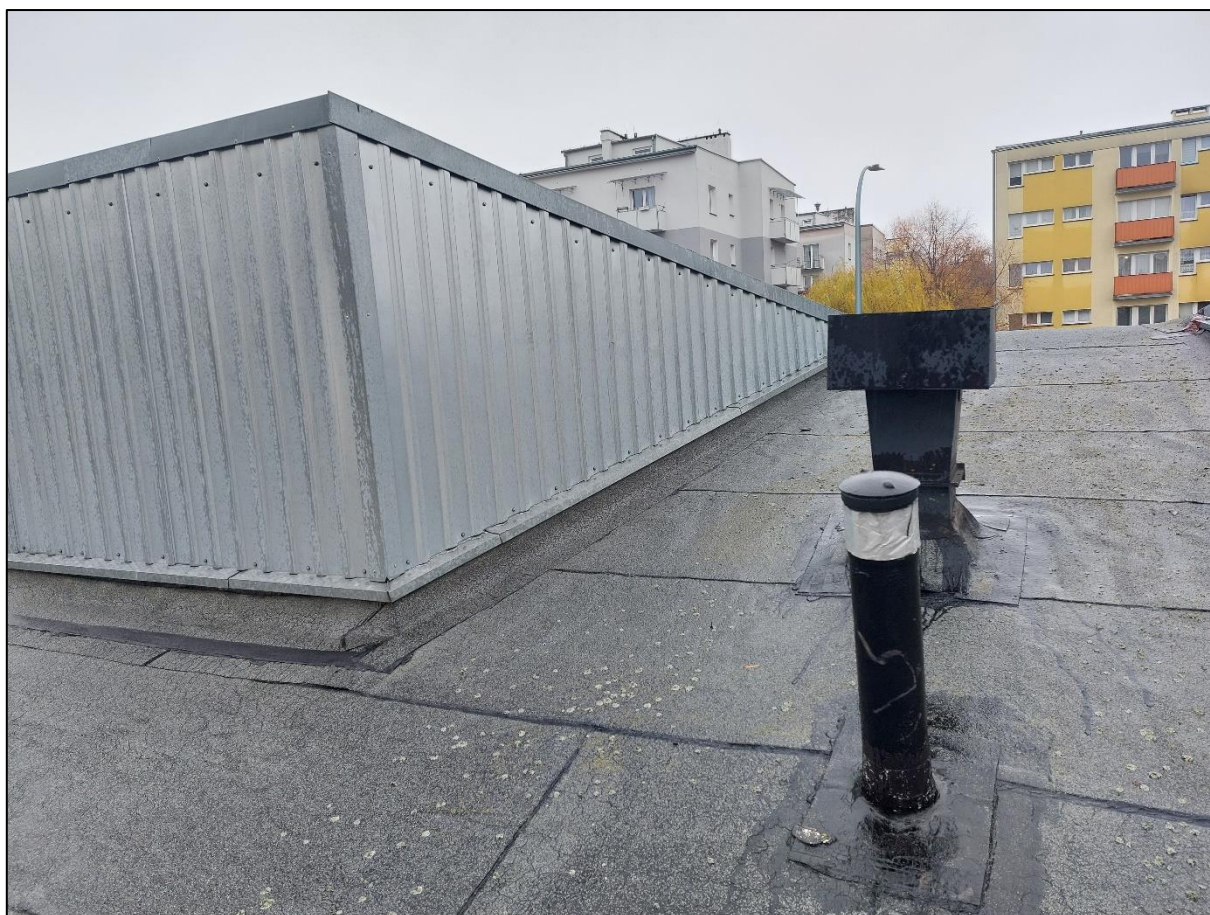
FOT. 150 – USZKODZENIE WYWIEWKI KANALIZACYJNEJ

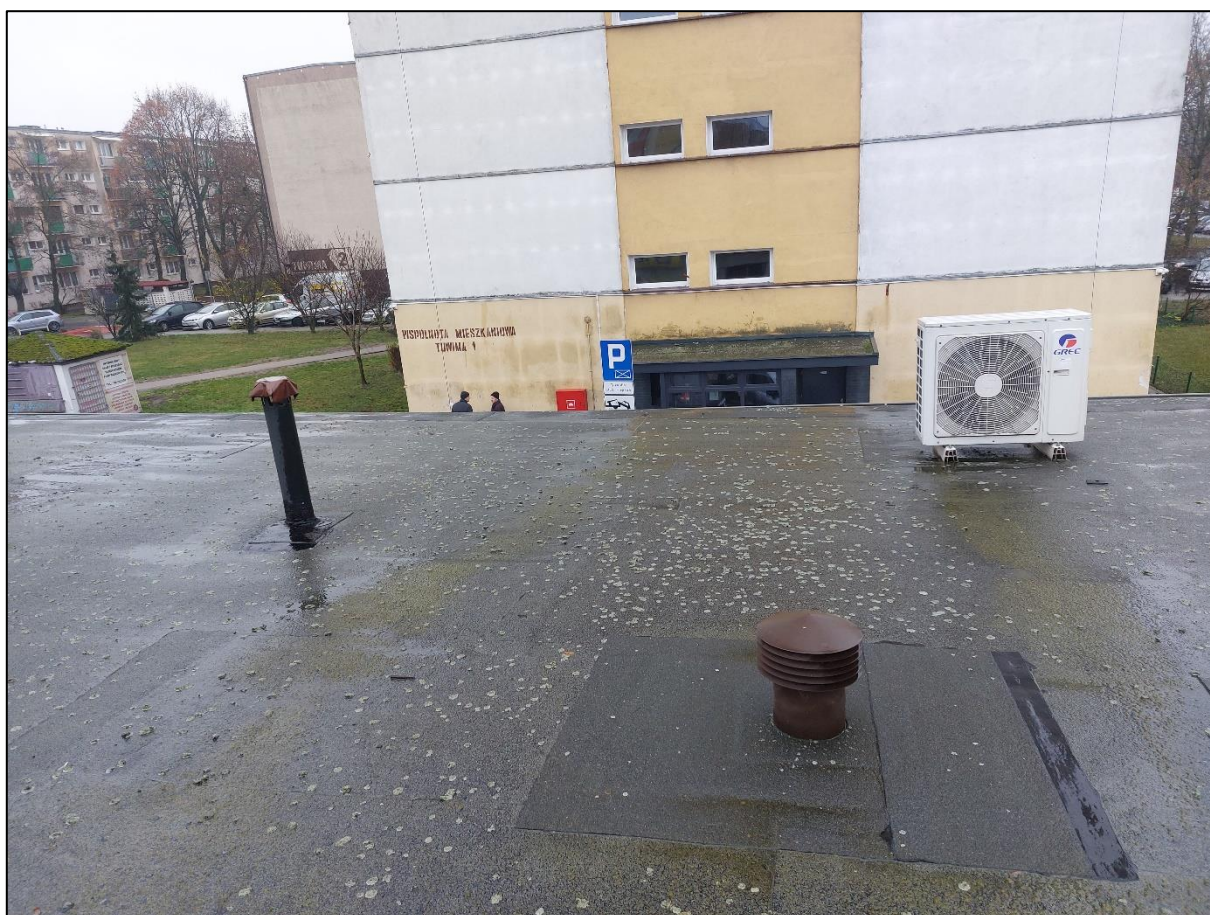
FOT. 151 – USZKODZENIE WYWIEWKI KANALIZACYJNEJ
