EKSPERTYZA TECHNICZNA

Budynek wielorodzinny w części parteru lokal, usługowy

Ocena stanu technicznego budynku
mieszkalno - usługowego

Konin 62-500, ul. Wiosny Ludów 15
Kategoria obiektu – budynek wielorodzinny XIII
Budynki handlu i usług – XVII

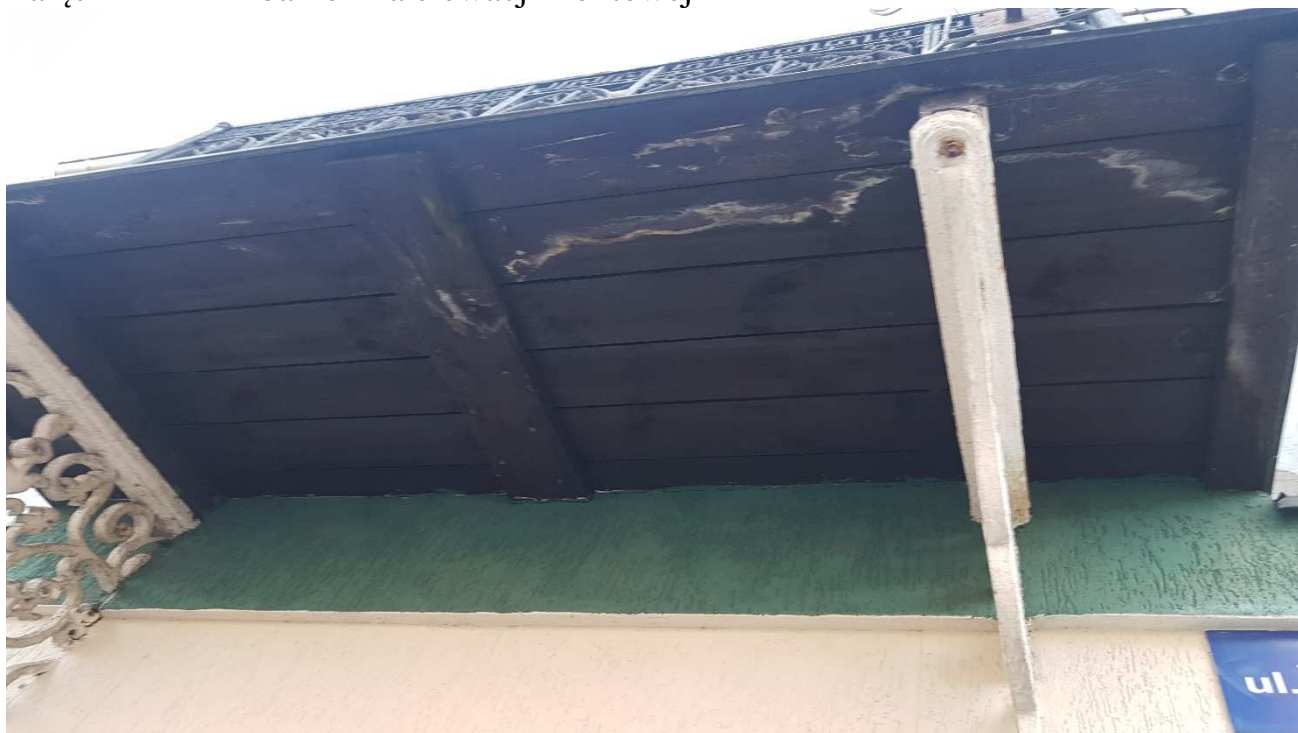
Załącznik nr 1 – balkon na elewacji frontowej

- stan techniczny **balkonu** – balkon wymaga konserwacji – remontu

w szczególności podest,

12. Naprawa izolacji na podeście drewnianym balkonu,
13. Schody zewnętrzne do remontu (barierki, bieg i spocznik) od strony ulicy Wodnej, pozostałe 2 szt schodów od strony podwórka do rozbiórki i wykonania nowych z barierkami,

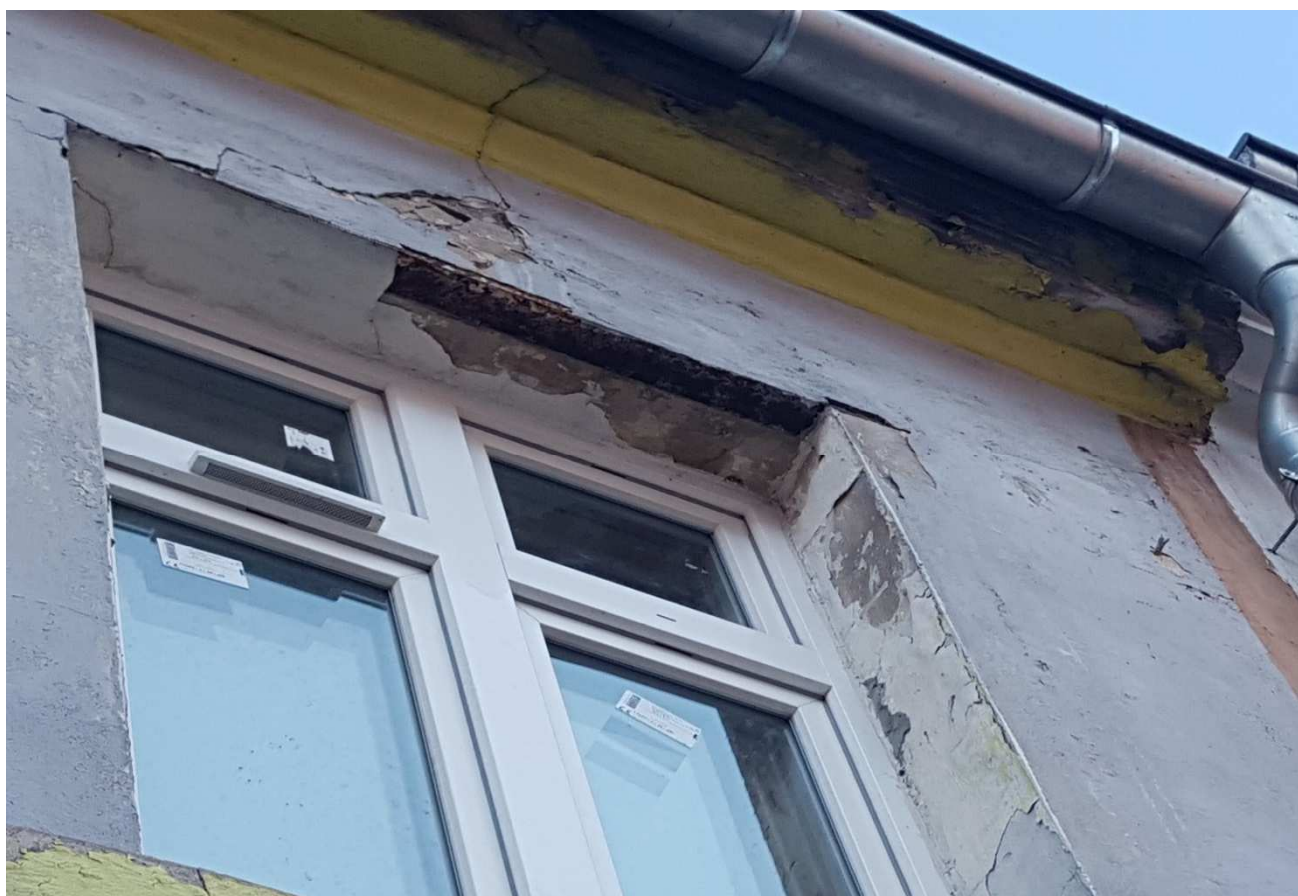
Załącznik nr 2 – okno na elewacji frontowej, nadproże, gzyms

- **dach** budynku głównego był remontowany – stan techniczny dobry, Dach oficyny – dostateczny,
- stan techniczny **obróbek blacharskich** kamienicy frontowej – dobry, oficyny – dostateczny,
- stan techniczny **gzysów i ogniomurów** w kamienicy frontowej – dobry, w oficynie – dostateczny. Stwierdzono w oficynie pęknięcia z dwóch stron gzymsu budynku przy ogniomurach,
- stan techniczny **rur spustowych i rynien** – dobry, metalowe,
- stan techniczny **komin**y powyżej **połaci** – w oficynach dostateczny,
- stan techniczny **kominów** w pionie – zły, mieszkańcy zgłaszają w oficynie nieszczelność kominów,
- stan techniczny **tynków zewnętrznych** – tynki elewacji budynku od frontu na wysokości I piętra wymagają uzupełnienia. Stwierdzono na wysokości I piętra zarysowania, ubytki tynku nadproża okiennego, ubytek tynku przy parapecie.

1. Wykonać izolację pionową ścian piwnic – fundamentowych,
2. Głuche i zmurowane tynki na elewacjach do skucia i uzupełnienia, tynki ujednolicić w całości,
3. Naprawa tynku na elewacji frontowej,
4. Na elewacji frontowej wymiana bonii i gzymsu pośredniego,
5. Na elewacji oficyny (nieotynkowanej) od strony ulicy Wodnej należy uzupełnić ubytki między ceglami,
6. Naprawa kominów na dachu,
7. Do wymiany obróbki na dachu,
8. Do wymiany stare rury spustowe i rynny,
9. Pokrycie dachu oficyn: oficyna od strony ulicy Wodnej papą i następną oficyna styropapą + papą zewnętrznego krycia,
10. Prze żyłowanie pęknięć ścian na elewacji oficyny kotwami typu hilti,
11. Wykonanie wentylacji piwnic w kamienicy frontowej,

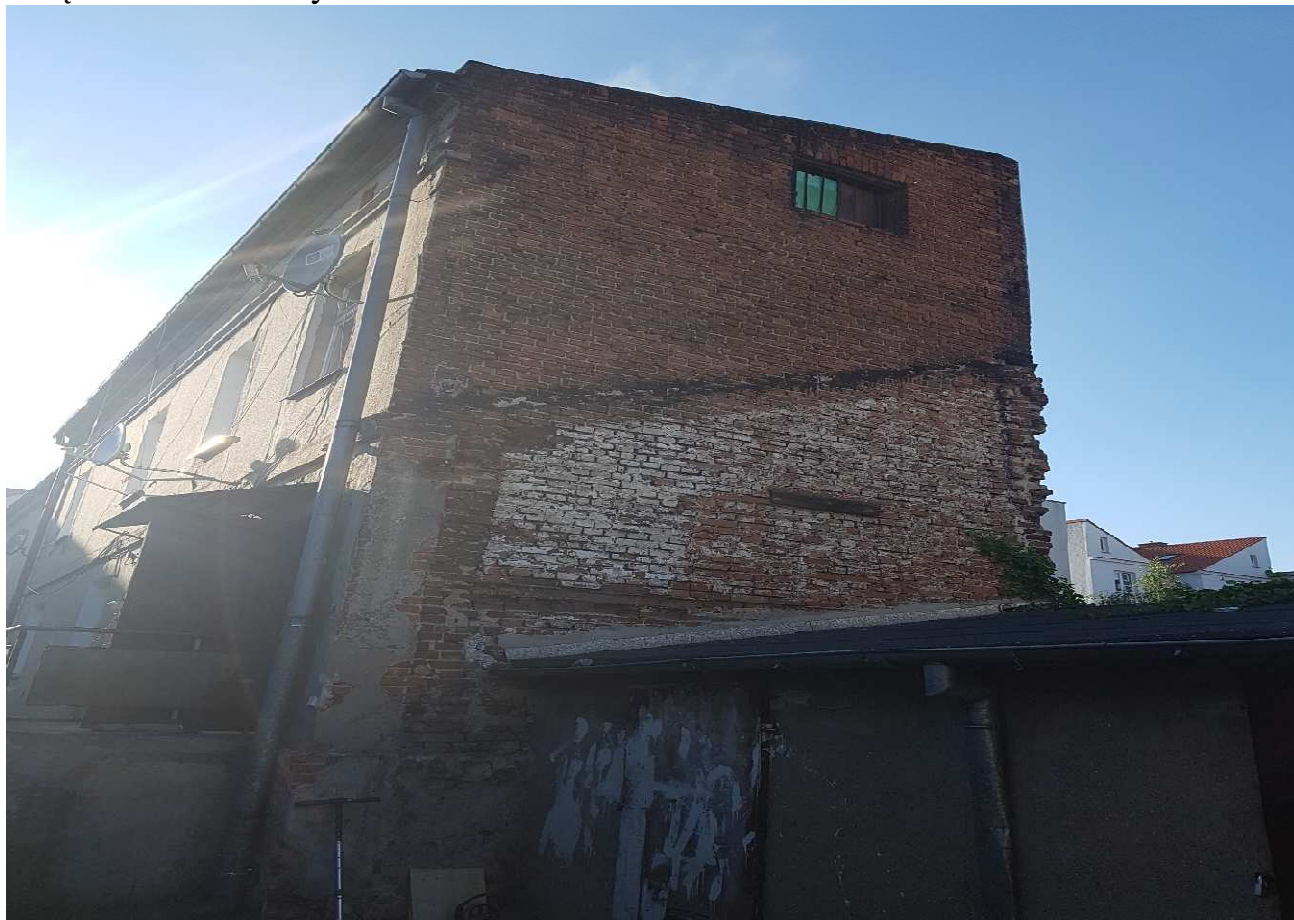
Załącznik nr 3 - oficyna

Elewacja oficyny otynkowana z małymi pęknięciami. Na elewacji tylnej oficyny wykwyty brązowo – czarne w miejscach kominów świadczące o ich zużyciu – stan zły, na tej elewacji zarysowania wzdłuż umiejscowienia kominów,

27. W miejscach przebarwień tynków substancjami smolistymi na powierzchni kominów, tynki skuć, wykonać nowe wykonując na nich izolacje w technologii Schomburga. W tych miejscach, w mieszkaniach wykonać montaż płyt gipsowo – kartonowych na stelażach, wyczyścić kominy,

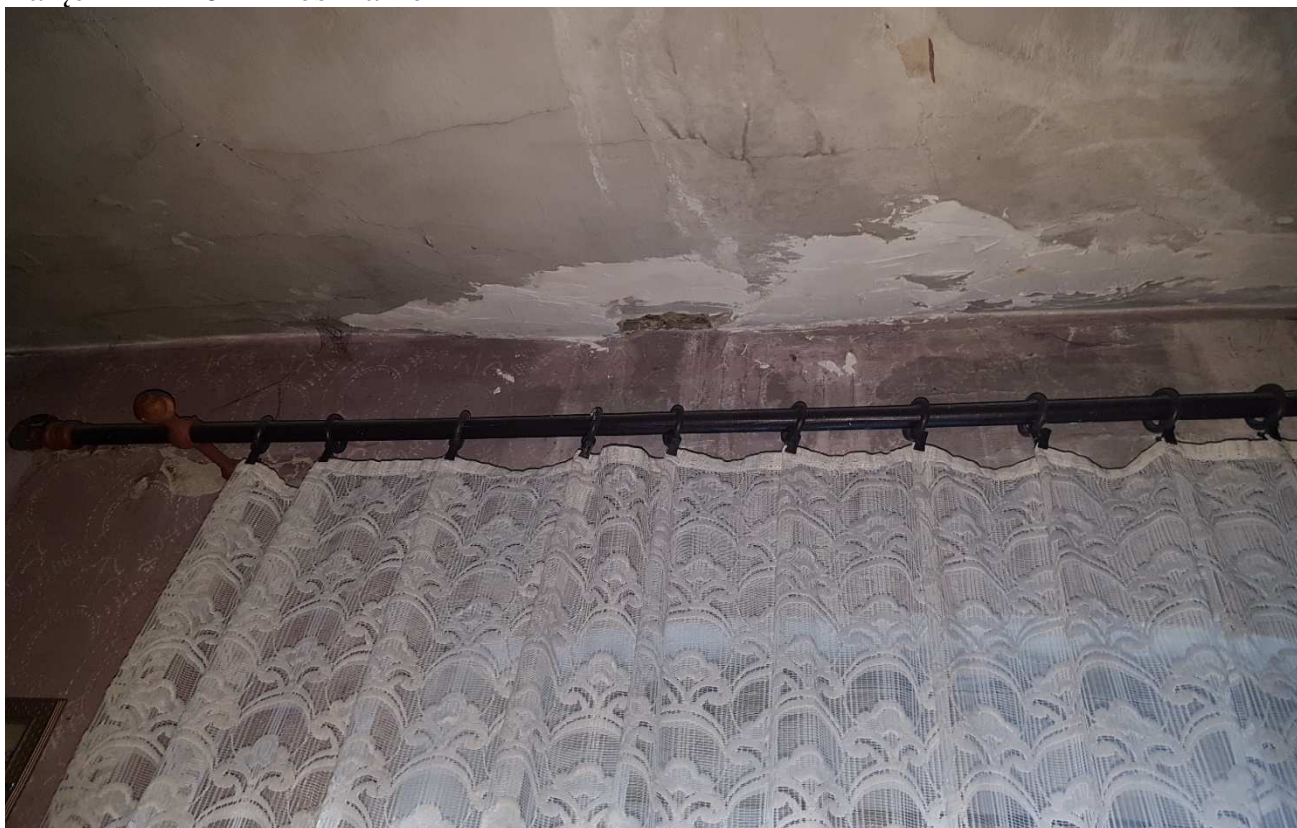
Załącznik nr 6 – mieszkanie nr 2

Mieszkanie nr 2 - sufit w pokoju dużym w złym stanie technicznym, zarysowanie ścian.

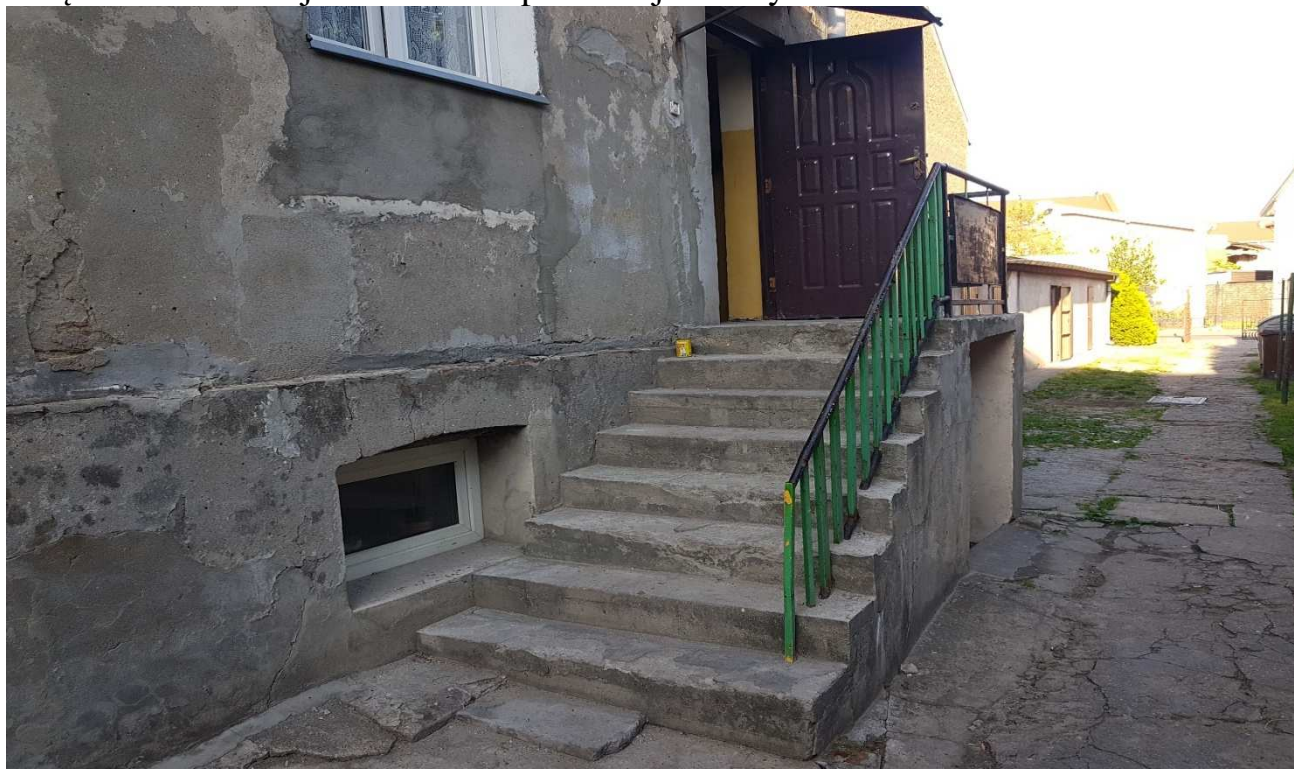
Załącznik nr 9 – wejście do klatki pierwszej w oficynie

- **biegi schodowe zewnętrzne** od podwórka – schody do oficyny pierwsze od strony ulicy Wodnej wymagają remontu, drugie oddzielone od budynku wymagają przebudowy. Schody do kamienicy frontowej od podwórka wymagają remontu,
- **biegi schodowe wewnętrzne** – drewniane, barierki drewniane, Schody wewnętrzne wymagają konserwacji. Schody drewniane w kamienicy frontowej mają u szczerbione stopnice – do wymiany,
- **stropy** nad parterem i I piętrem drewniane starego typu wykonano zgodnie z normami ówczesnie obowiązującymi. Stropy oficyn stan techniczny dostateczny. Stopy drewniane w kamienicy głównej stan zły. Strop nad piwnicą kamienicy głównej i oficyny środkowej ceglany – stan techniczny dostateczny. Strop nad piwnicą oficyny od strony ulicy Wodnej drewniany. Piwnica skład się z 4 pomieszczeń. W dwóch pomieszczeniach stropy wzmocniono stan dobry, strop w ostatnim pomieszczeniu stan zły,
