# INWENTARYZACJA USZKODZEŃ NA DACHU

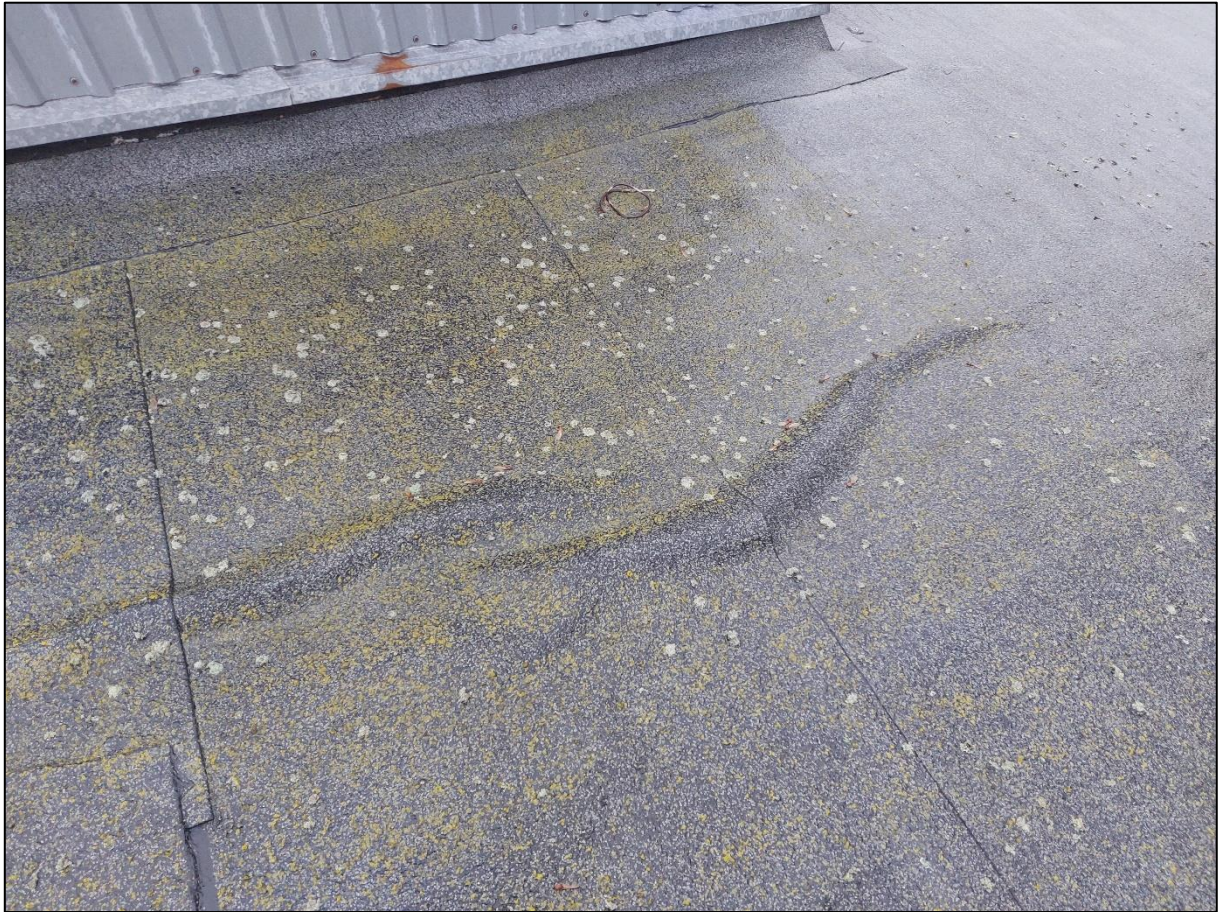
Fot. 1

**I. POKRYCIE DACHU  
PURCHLE**

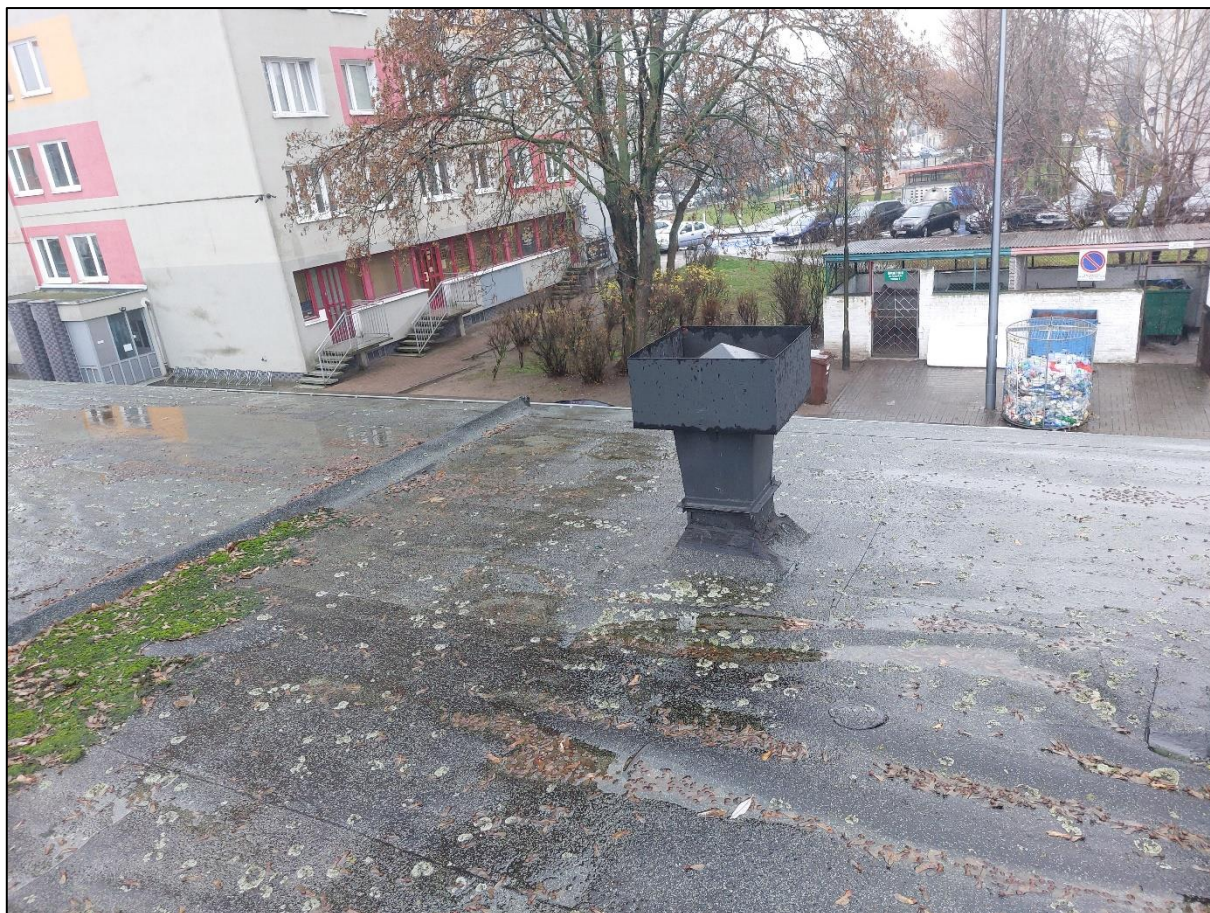
NIEPRAWIDŁOWE/BRAK WYKLEJEK Z PAPY

Fot. 55 – wentylatory

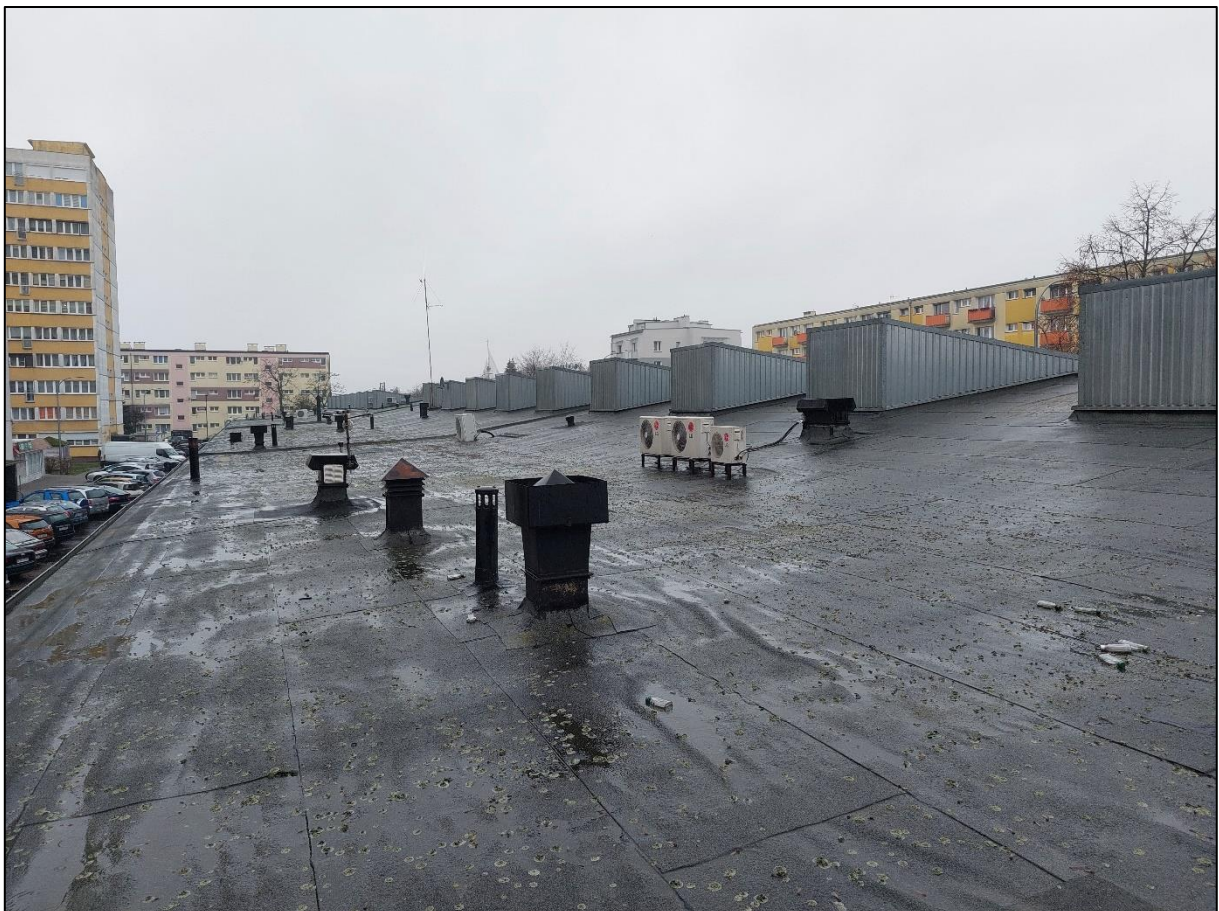
Fot. 62

## ZASTOINY WODNE

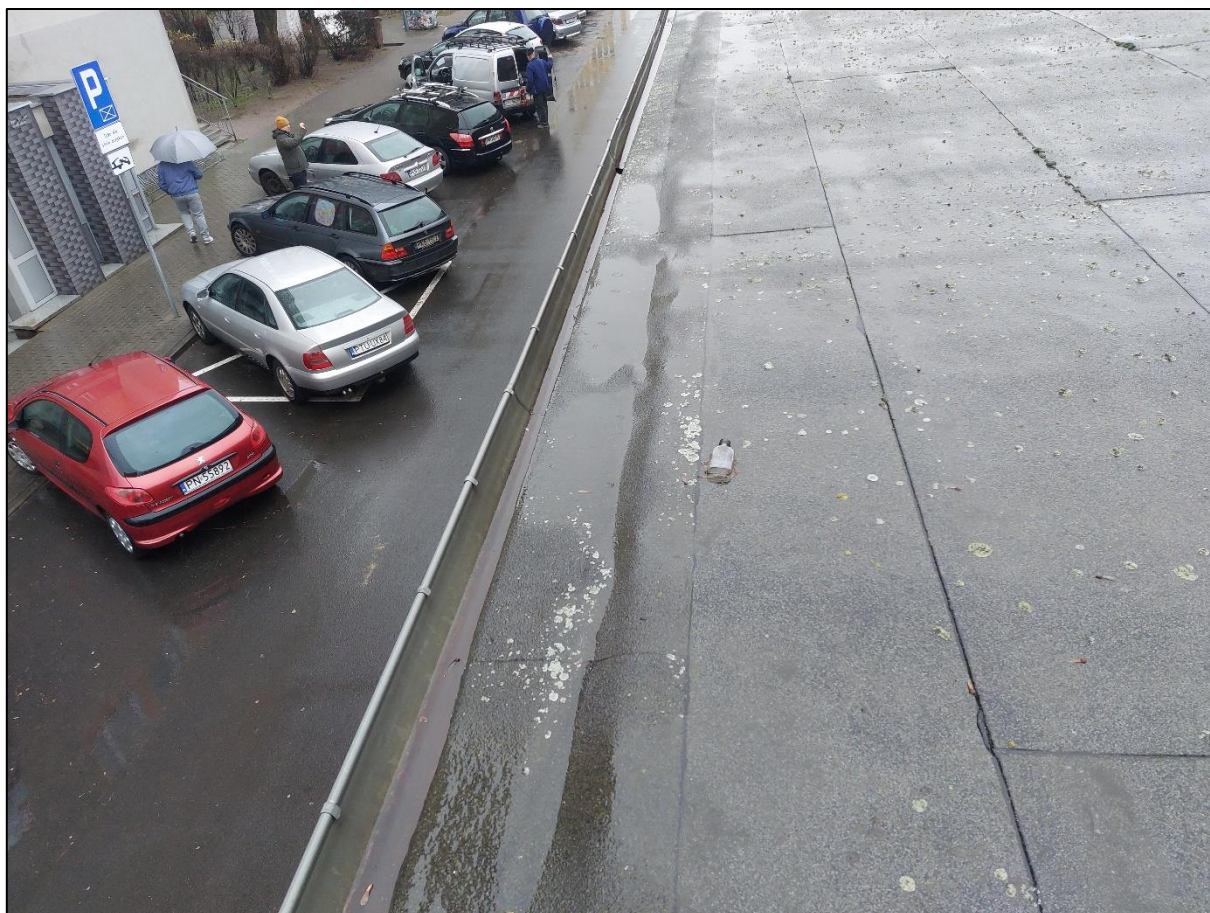
Fot. 87

OD STRONY ZAPLECZA

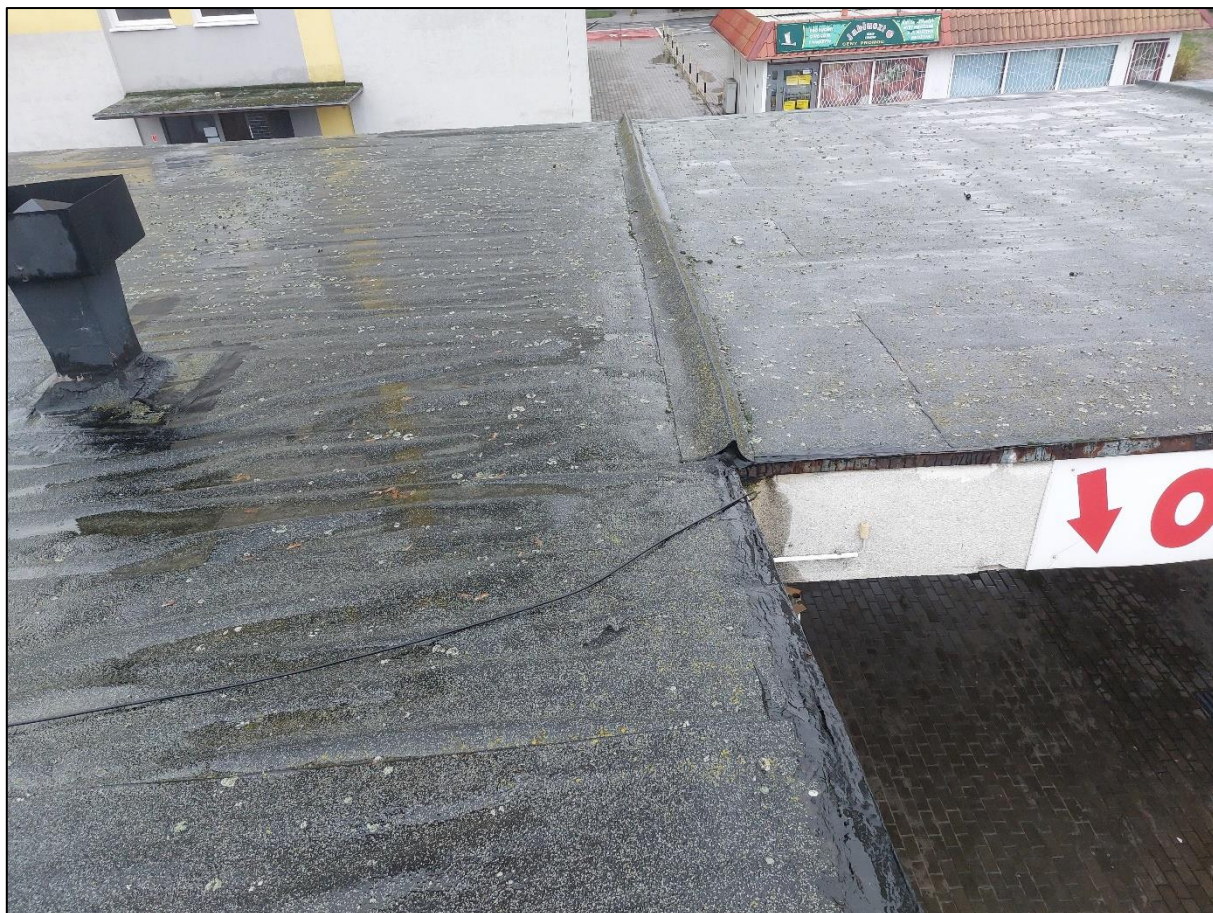
Fot. 113 – obróbka nadbudówek

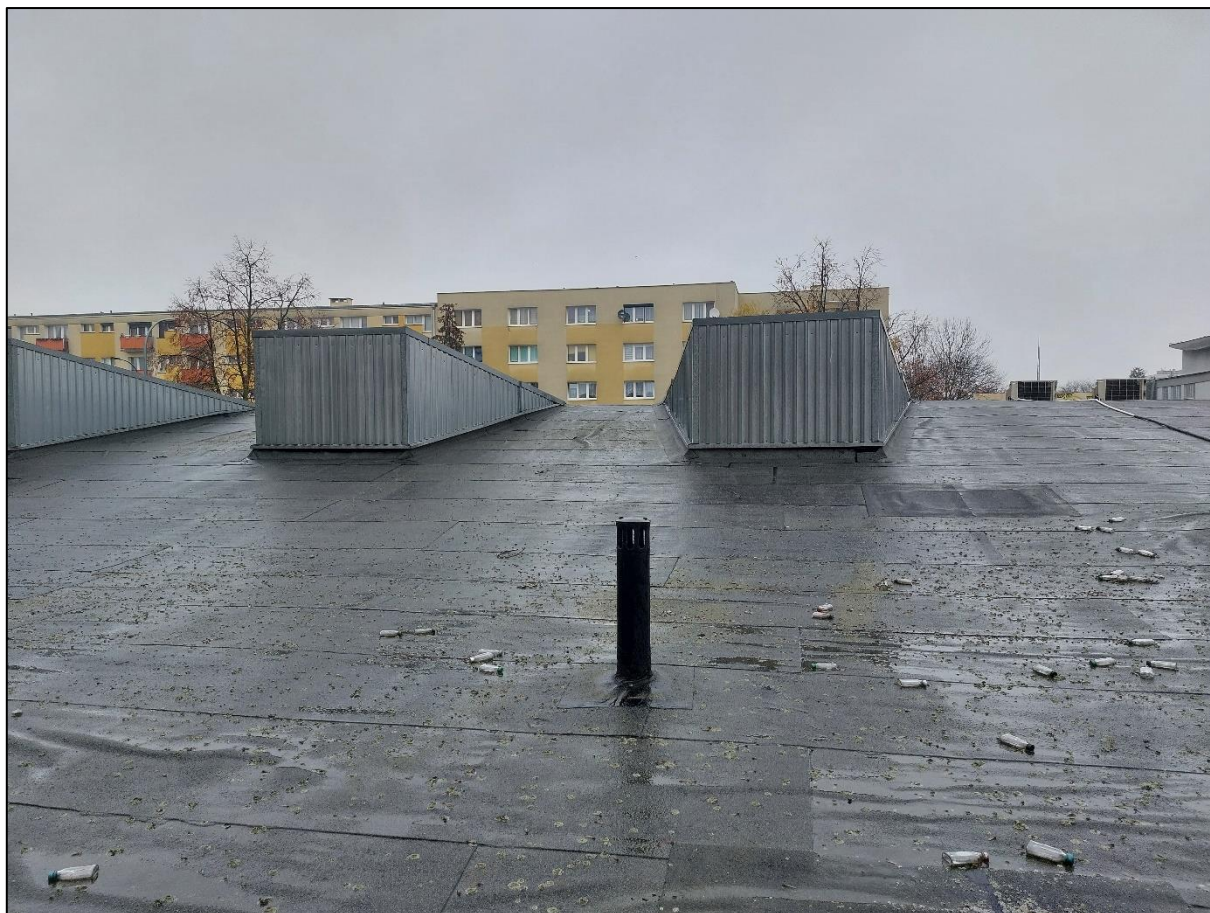
FOT. 148 – ŚMIECI
