**„EKSPERTYZA STANU TECHNICZNEGO KONSTRUKCJI I POKRYCIA DACHU
BUDYNKU PRZY UL. ALEJE 1 MAJA 15 W KONINIE WRAZ ZE WSKAZANIEM
SPOSOBU NAPRAWY”**

Adres budynku:	ul. Aleje 1 Maja 15, 62-500 Konin
Inwestor:	Miasto Konin, Plac Wolności 1, 62-500 Konin, reprezentowane przez Przedsiębiorstwo Gospodarki Komunalnej i Mieszkaniowej Spółka z ograniczoną odpowiedzialnością w Koninie, ul. Marii Dąbrowskiej 8, 62-500 Konin.

GRUDZIEŃ 2024

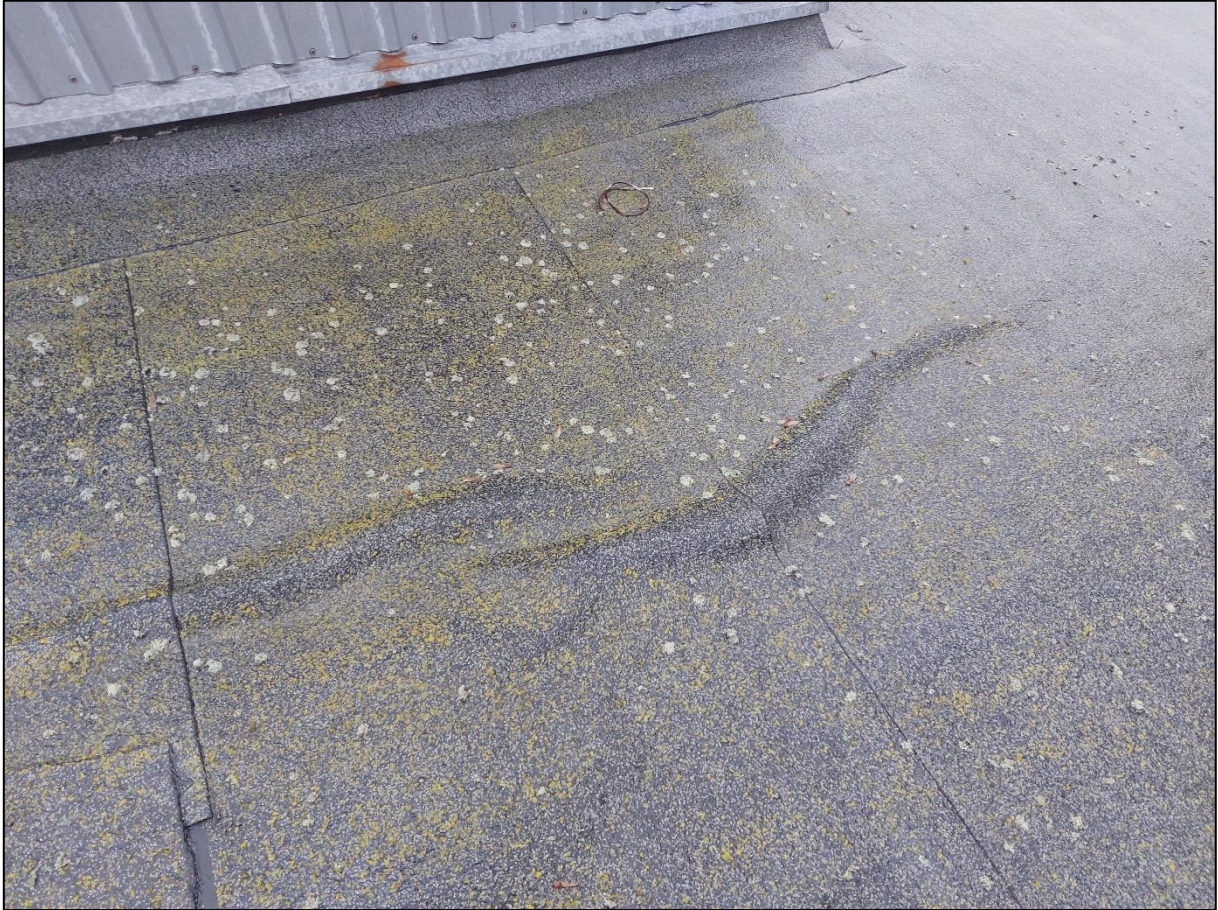
Fot. 1

-liczne pęcherze wypełnione wodą, tzw. purchle powstają wskutek nieszczelności warstwy papy wierzchniego krycia lub styku obróbek z papy z płaszczyzną dachu, wówczas woda zostaje zamknięta pomiędzy warstwą papy podkładowej i wierzchniego krycia. Wskutek zwiększania objętości pęcherza lub uszkodzenia mechanicznego dochodzi do przesączania się wody przez papę podkładową i zalewania stropodachu.

**I. POKRYCIE DACHU
PURCHLE**

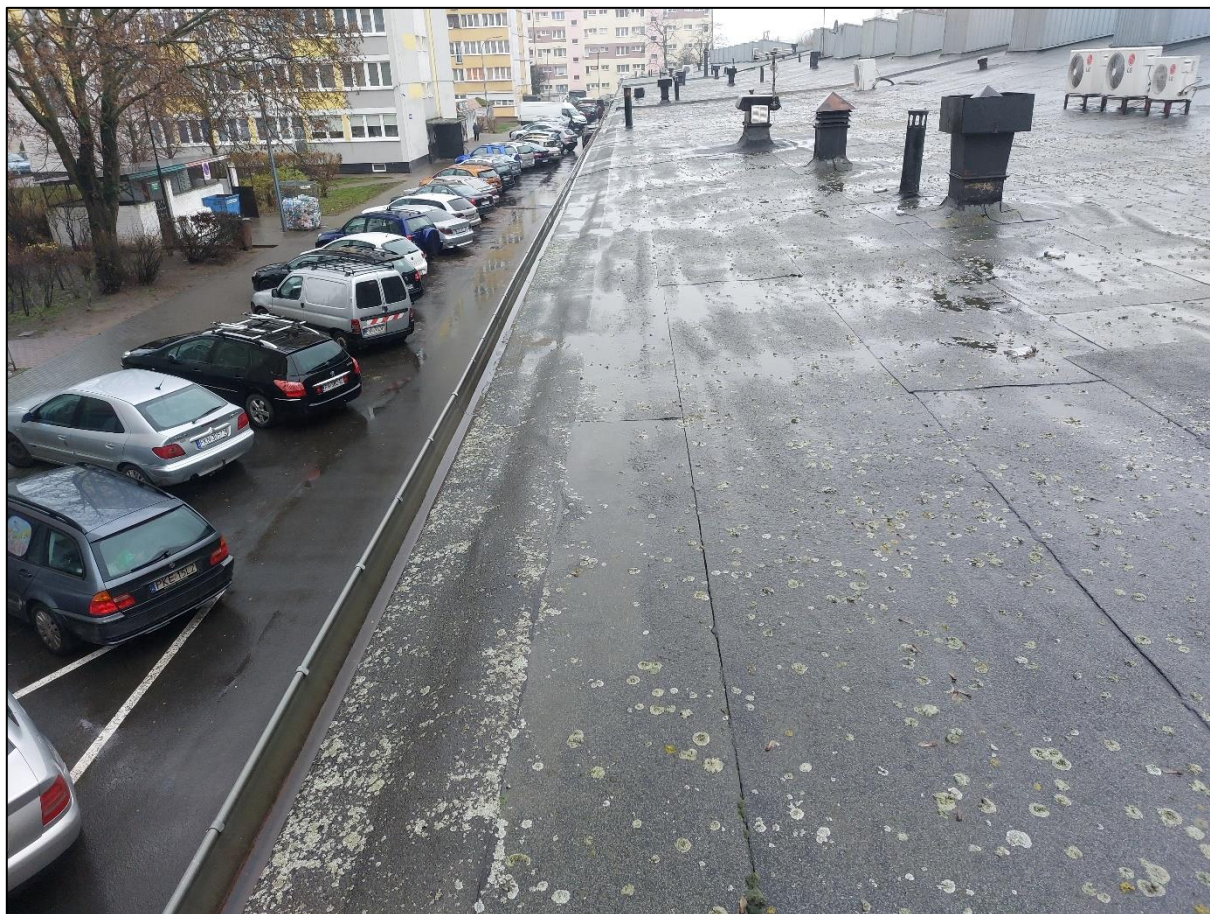
Fot. 16

Zanieczyszczenie papy

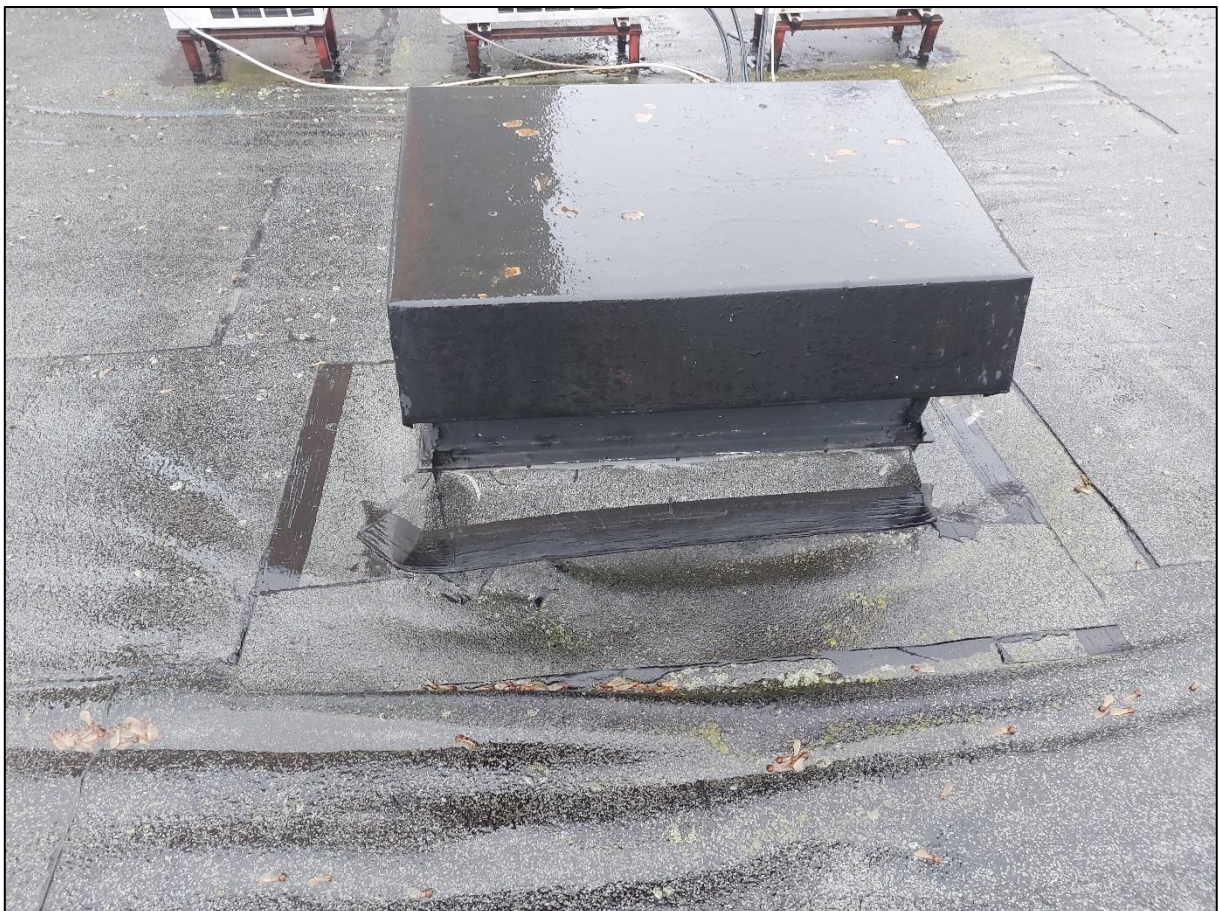
Fot. 21

ŁATY, NIERÓWNOŚCI

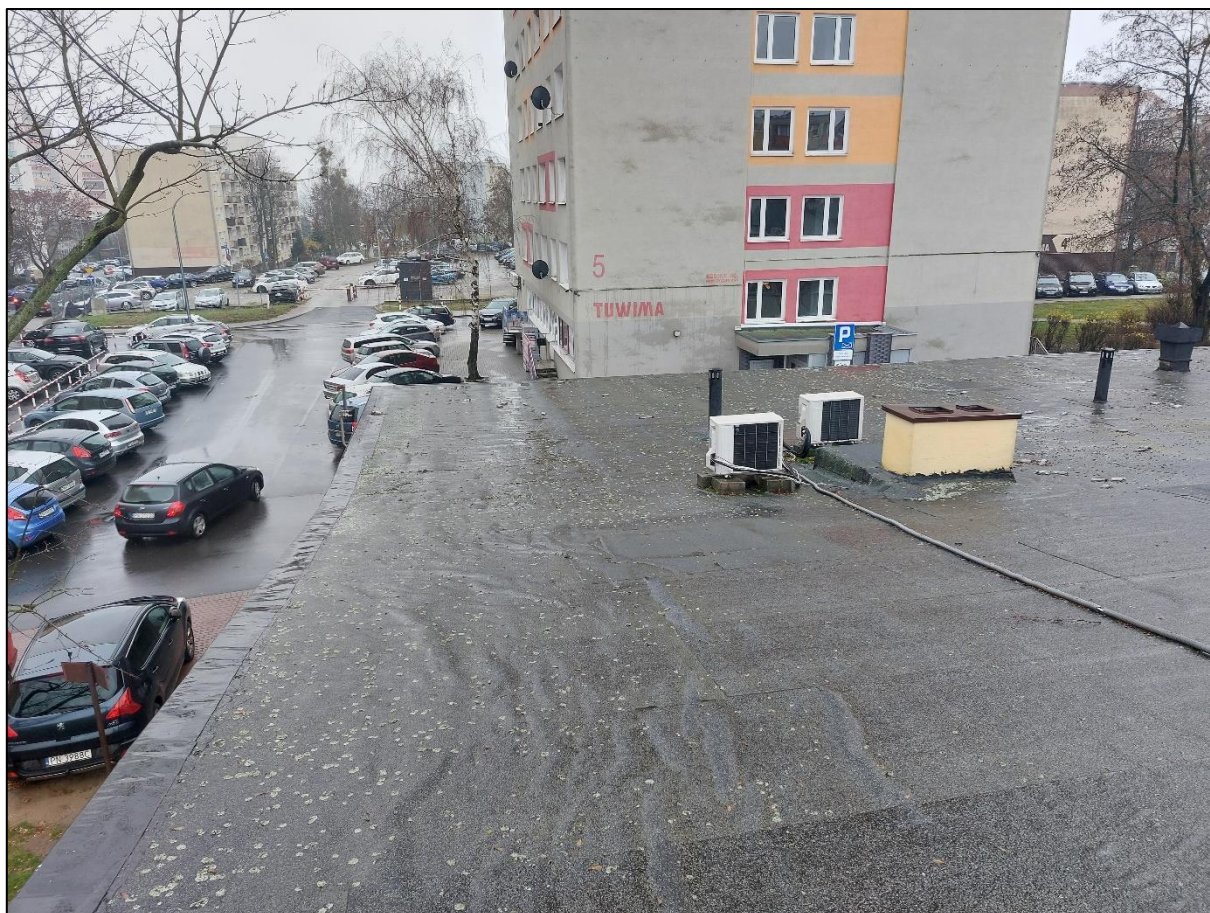
Fot. 29

POFAŁDOWANIA

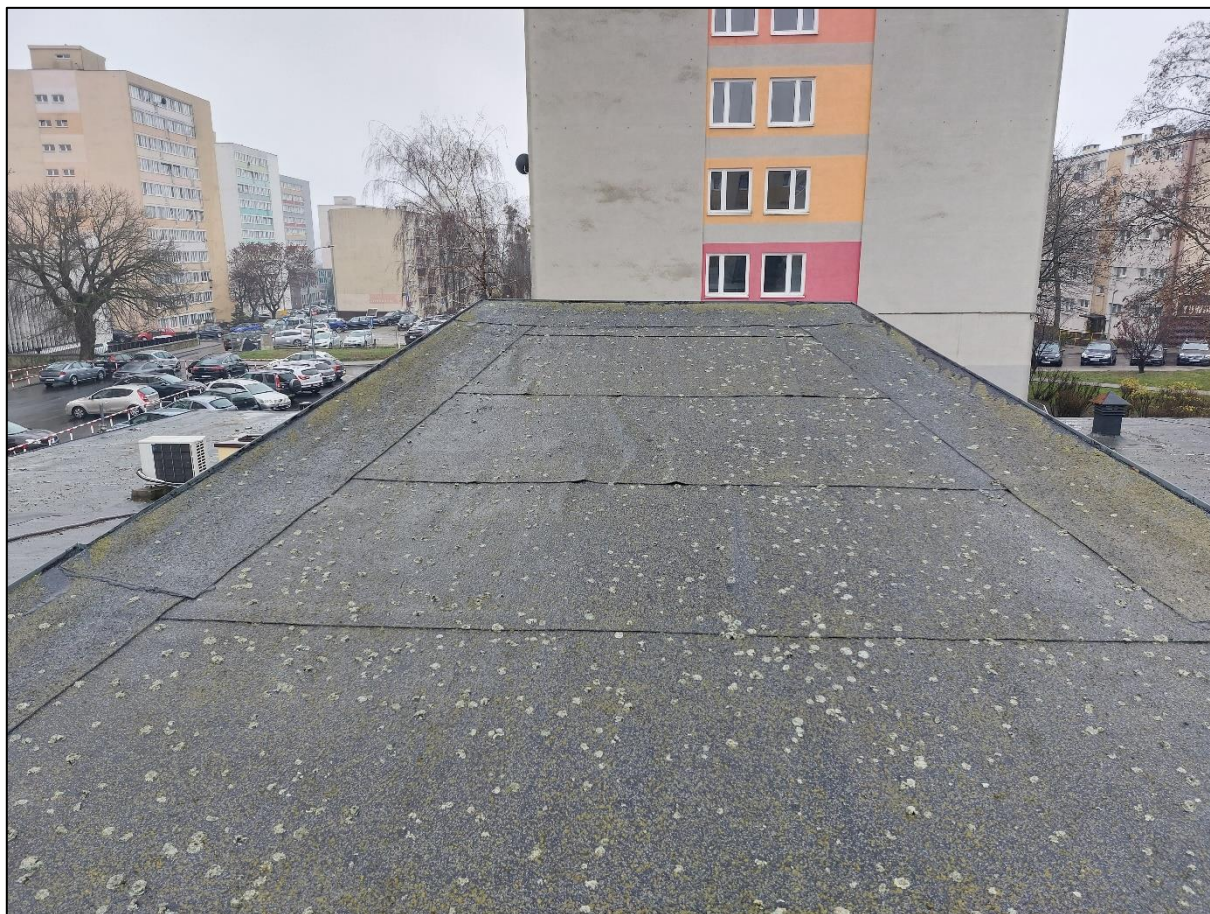
Fot. 40

NIEDOGRZANIE

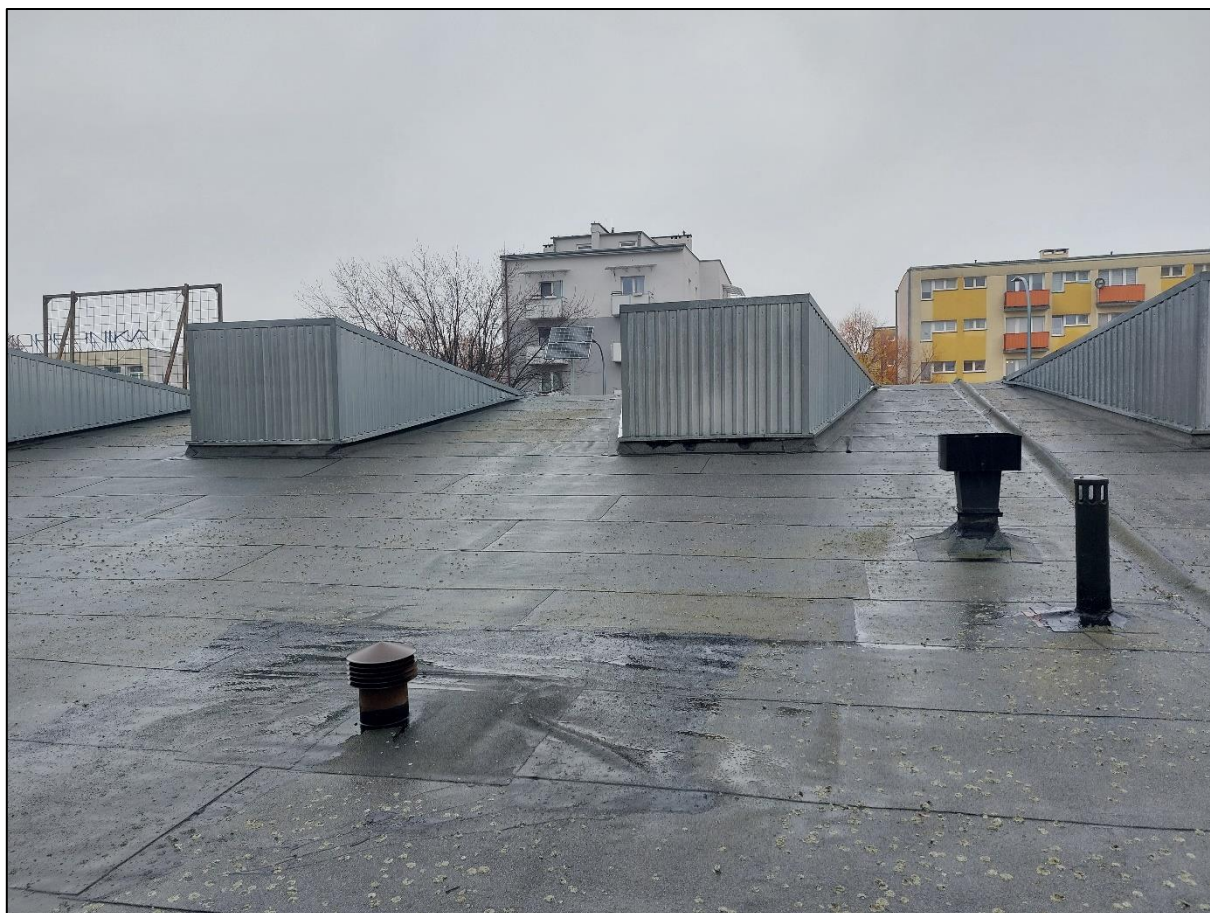
Fot. 43

USZCZELNIENIE POKRYCIA

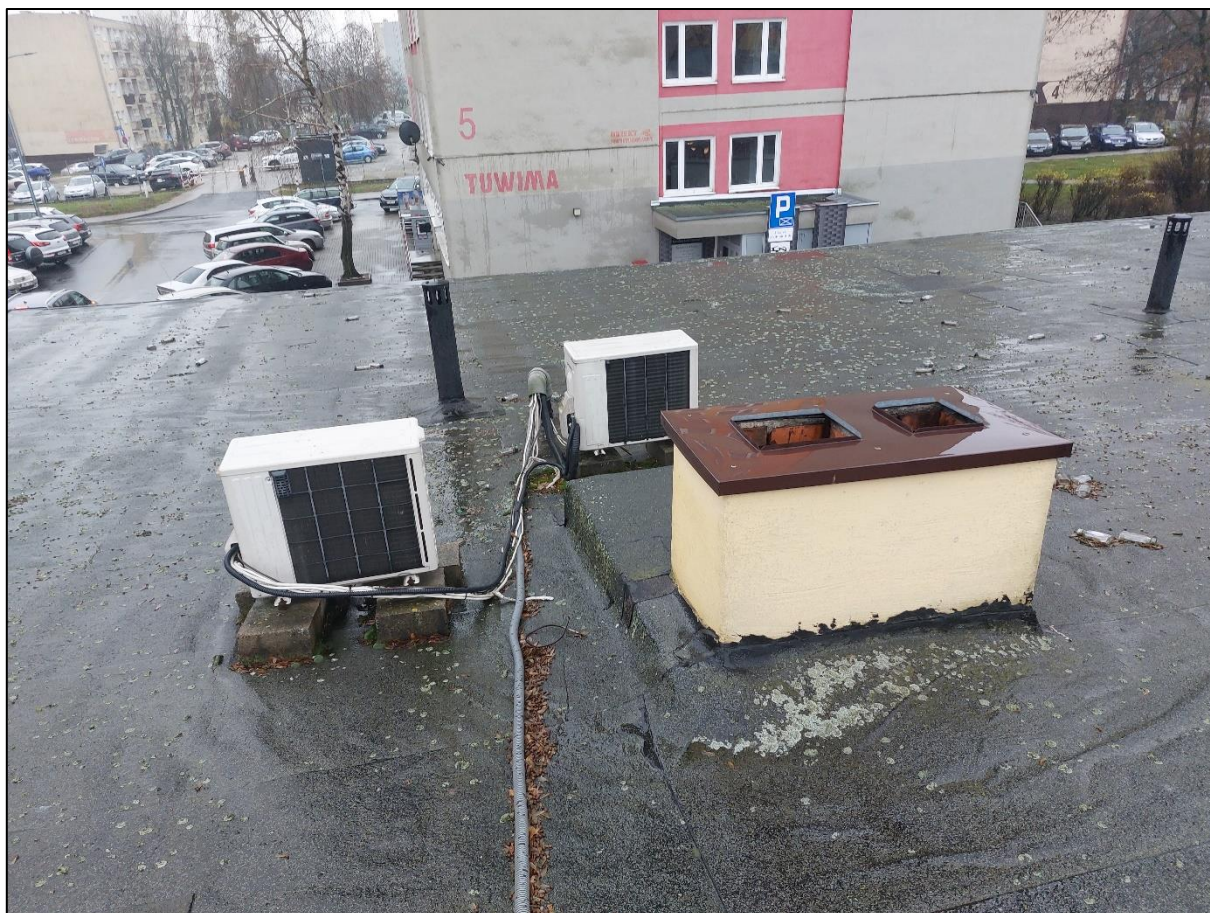
Fot. 51

NIEPRAWIDŁOWE/BRAK WYKLEJEK Z PAPY

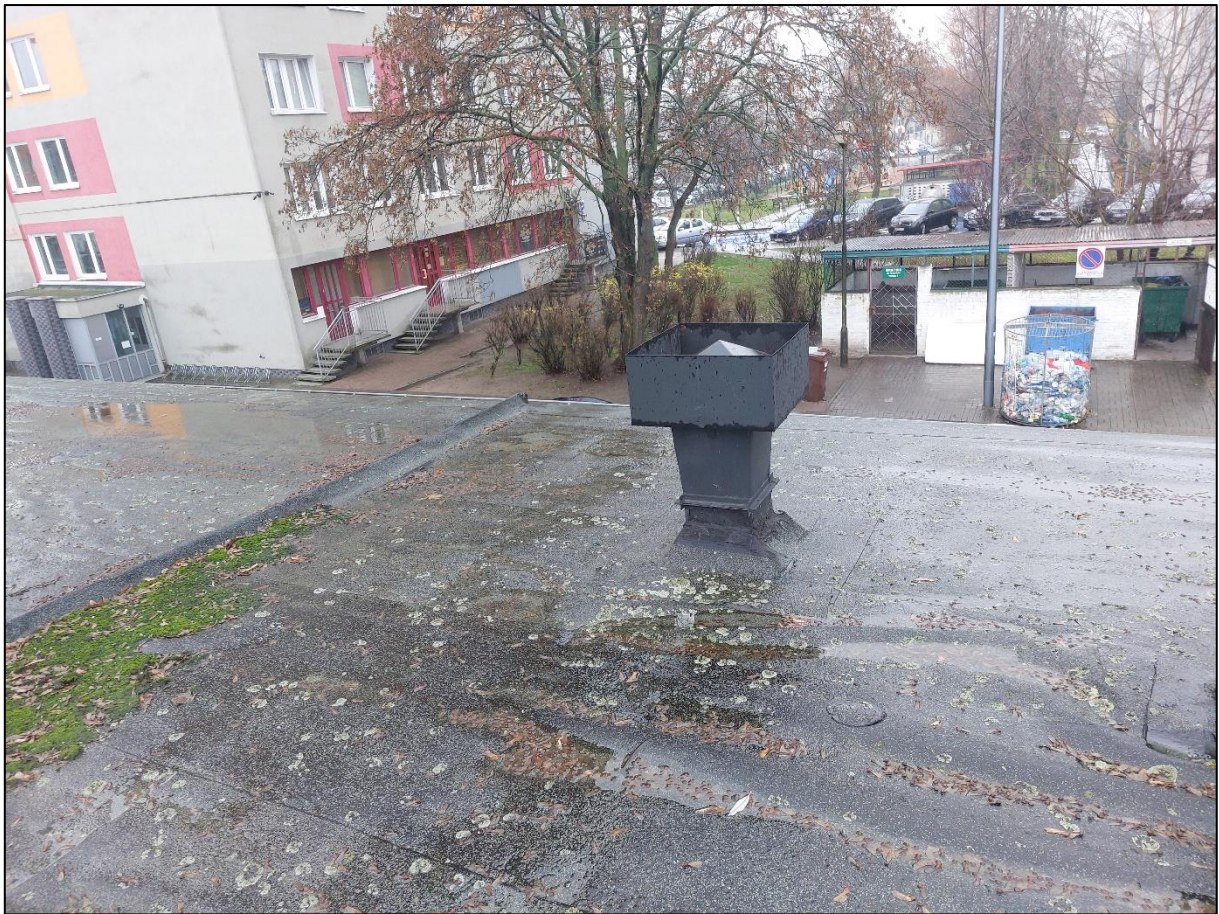
Fot. 55 – wentylatory

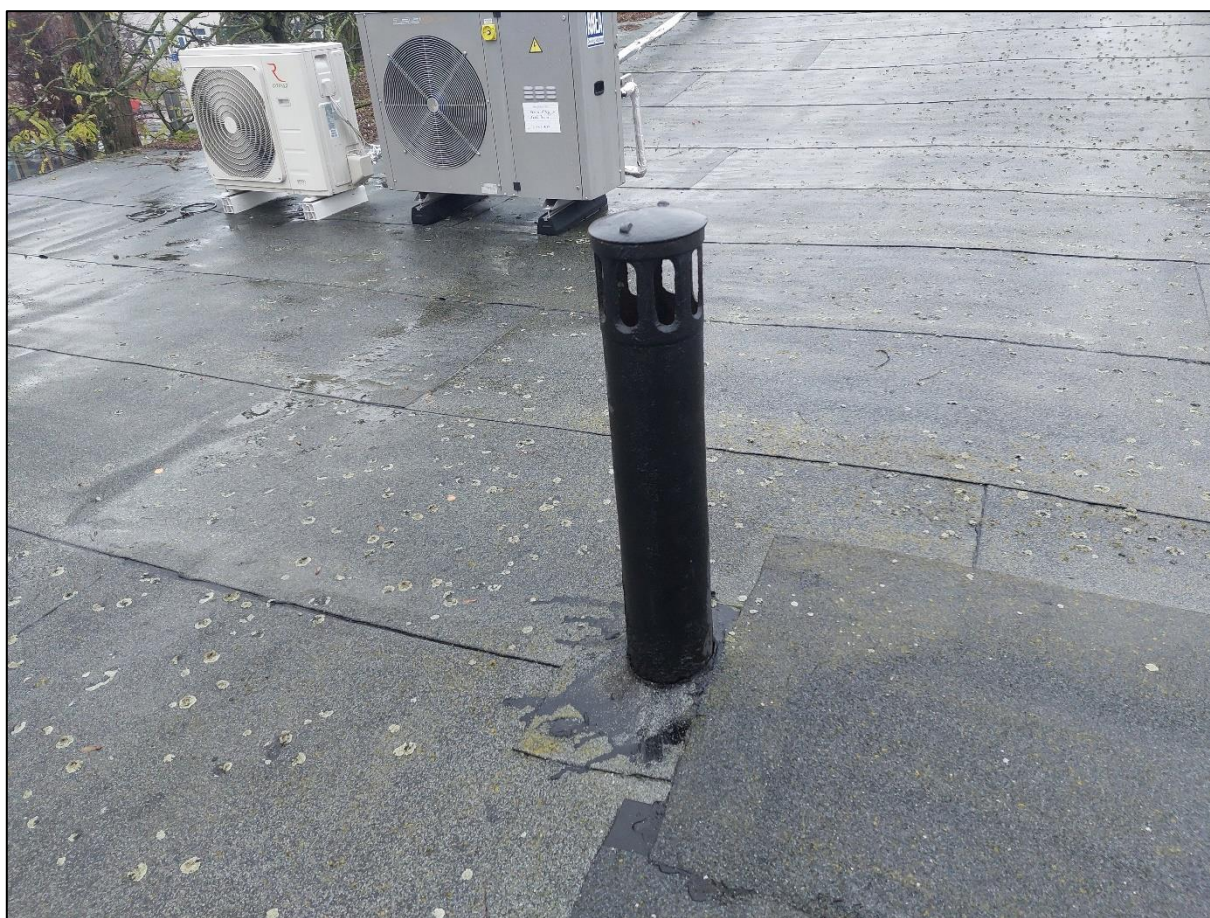
Fot. 60

ZASTOINY WODNE

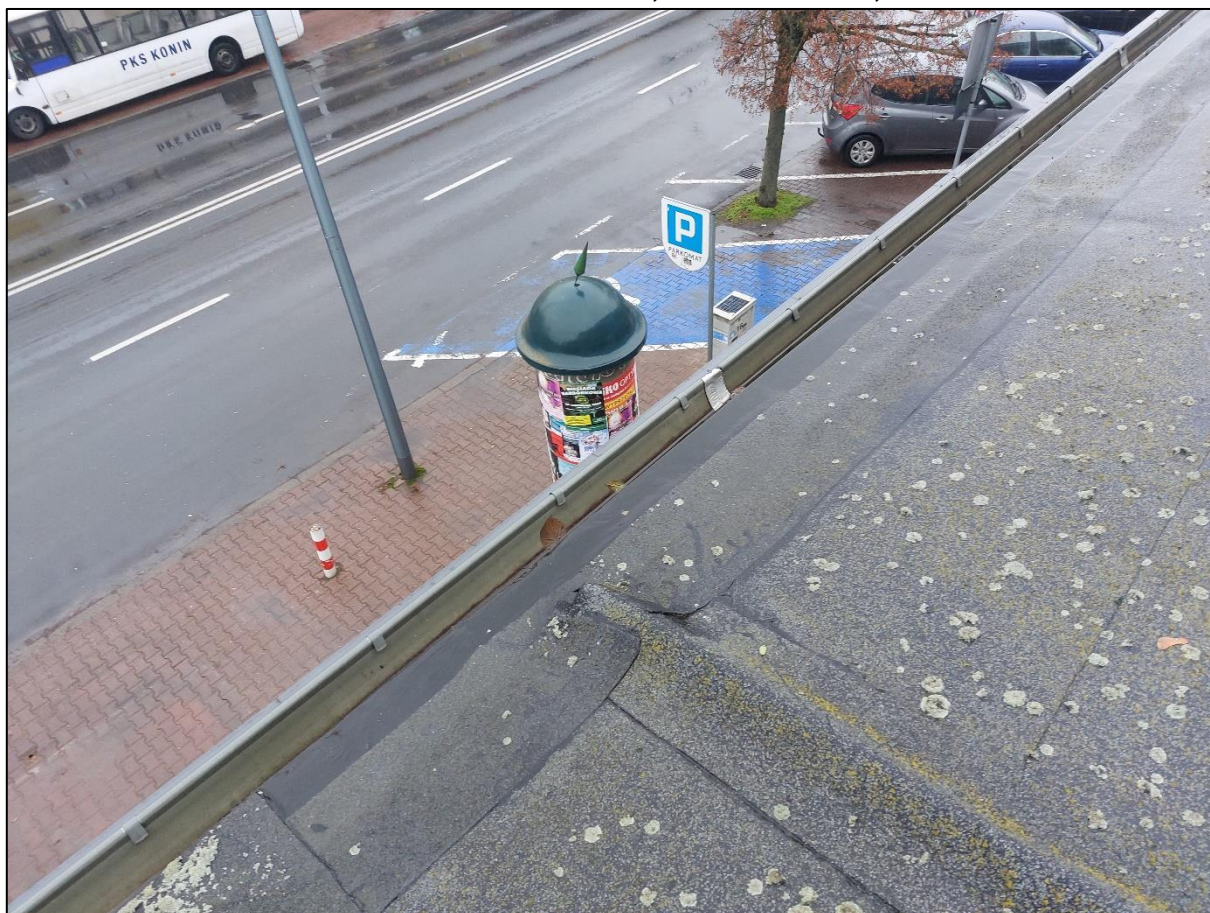
Fot. 78

II. ODWODNIENIE DACHU
WODA W RYNNACH, BRAK ODPŁYWU, LIŚCIE

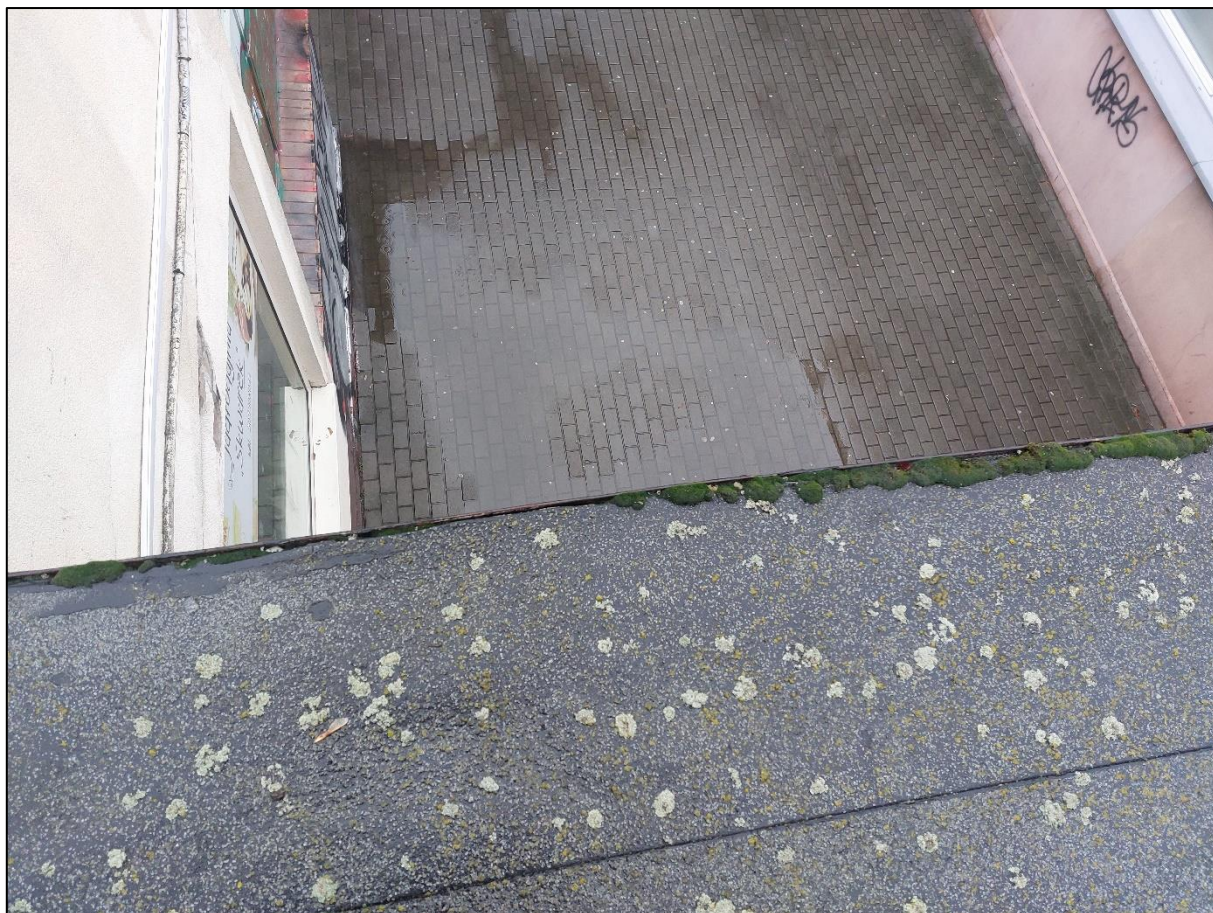
Fot. 123

wpływa na zalewanie narożników i uszkodzenia tynków na ścianach łącznika **(fot.122-131)**

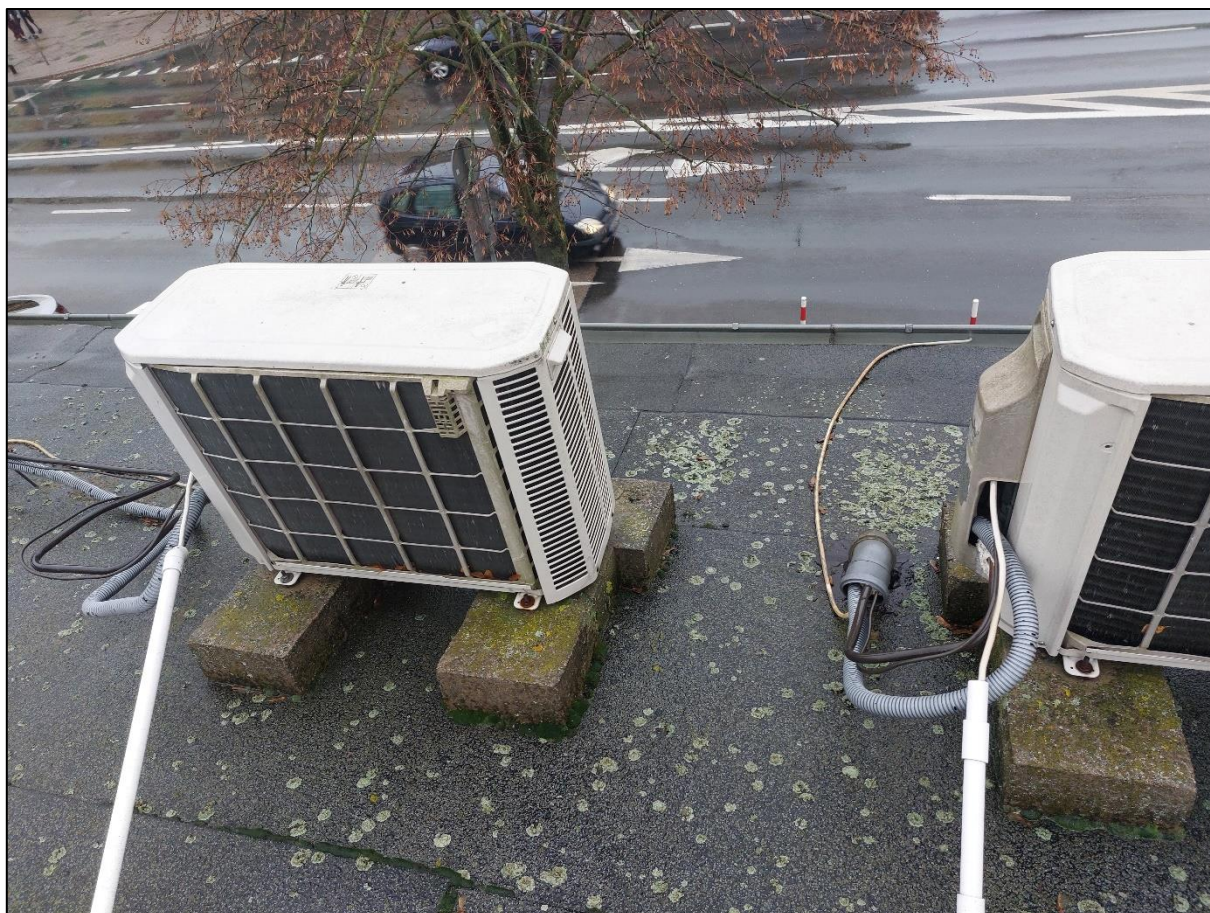
- Nieprawidłowe i niesystemowe podstawy;
- Przewody zasilające pущzone luzem, często bez osłon. Wiązki przewodów niezabezpieczone przed działaniem czynników atmosferycznym. **(fot.132)**
- Brak podstaw klimatyzatorów. (fot.133-136, 157);
- Korozja czap zadaszeń (fot. 138-139);
- Nieprawidłowe odprowadzenie skroplin z klimatyzatorów **(fot. 140-142);**
- Korozja podstaw pod wentylatory **(fot. 143);**
- Brak osłony przewodów zasilających **(fot. 144-146);**

Fot. 132 - PODSTAWY+ZASILANIE, LUŻNE PRZEWODY

KLIMATYZATORY: Należy je zamontować na przeznaczonych do tego pokrycia dachowego podkładkach. Zasilanie klimatyzatorów wykonać w peszlach mocowanych do papy w specjalnych korytkach zabezpieczających je przed uszkodzeniami mechanicznymi i warunkami atmosferycznymi. Montaż wszelkich elementów na dachu powinien odbywać się za zgodą właściciela obiektu.

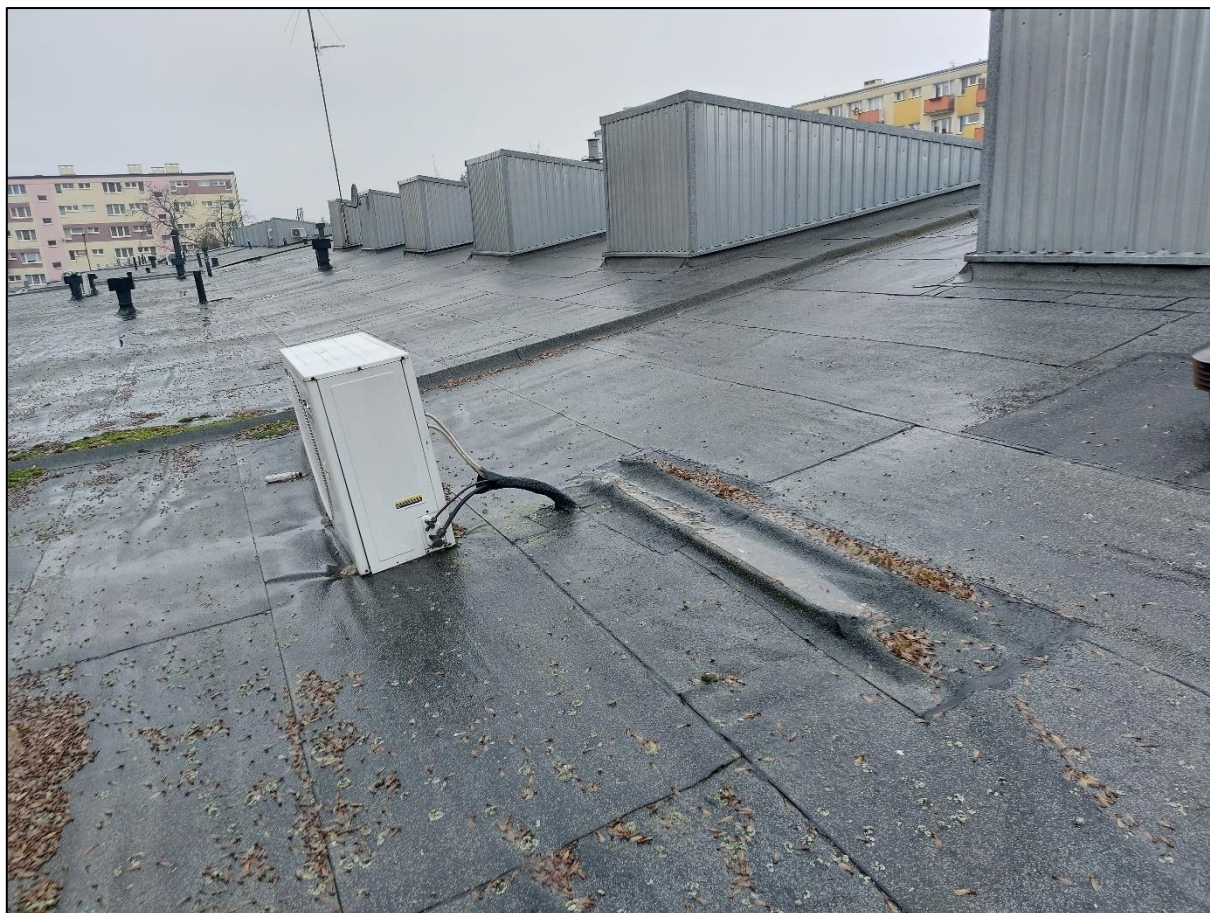
Fot. 133 – brak podstawy klimatyzatora

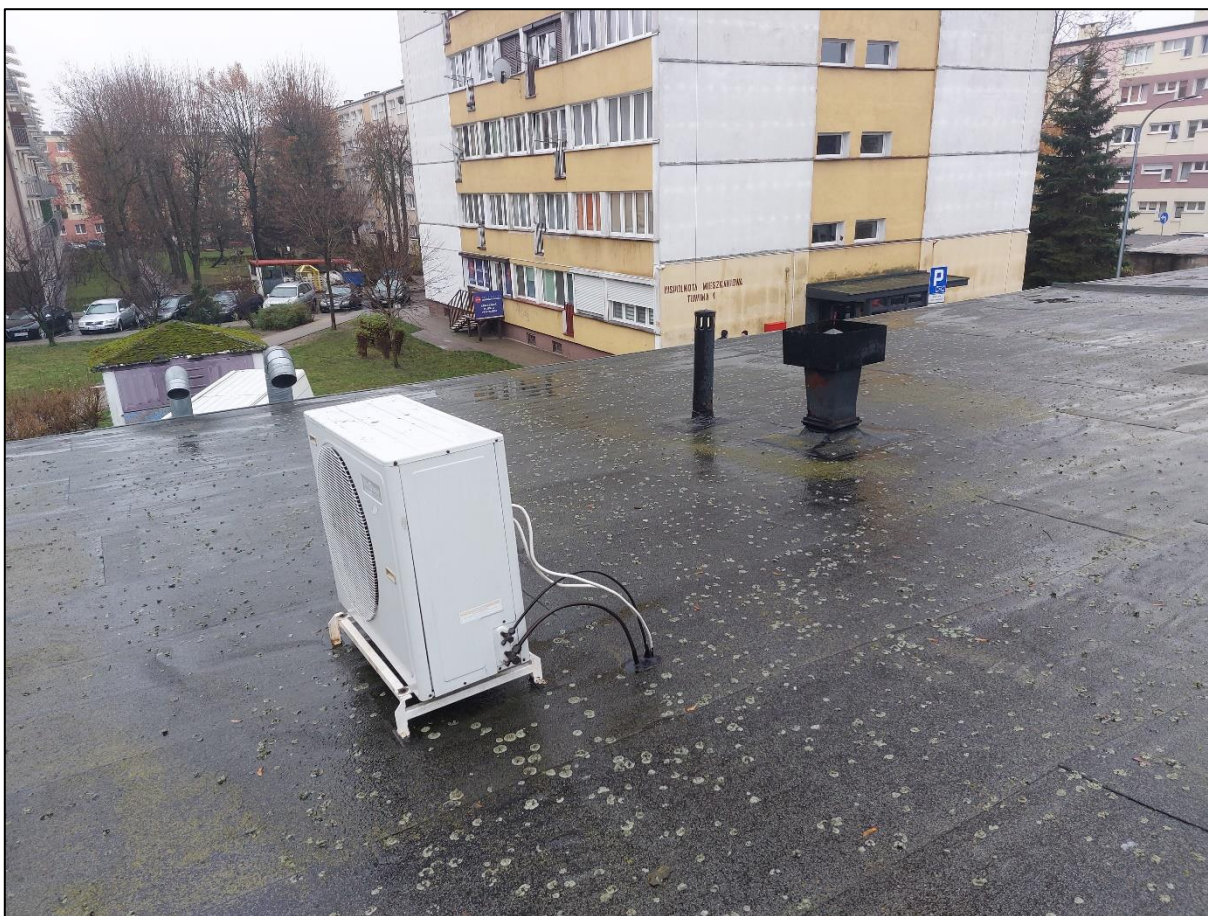
Fot. 145 – BRAK OSŁONY PRZEWODÓW

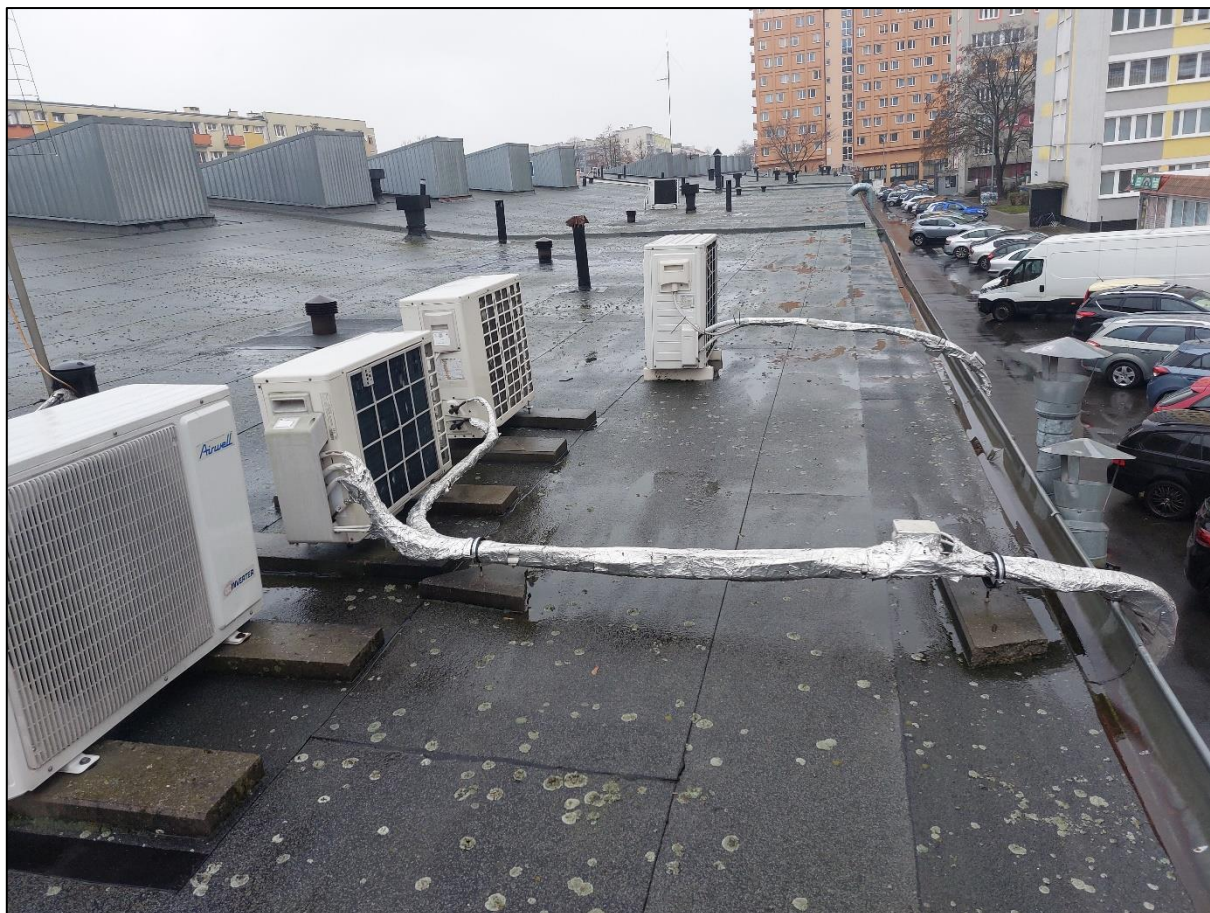
Fot. 146 – BRAK OSŁON PRZEWODÓW

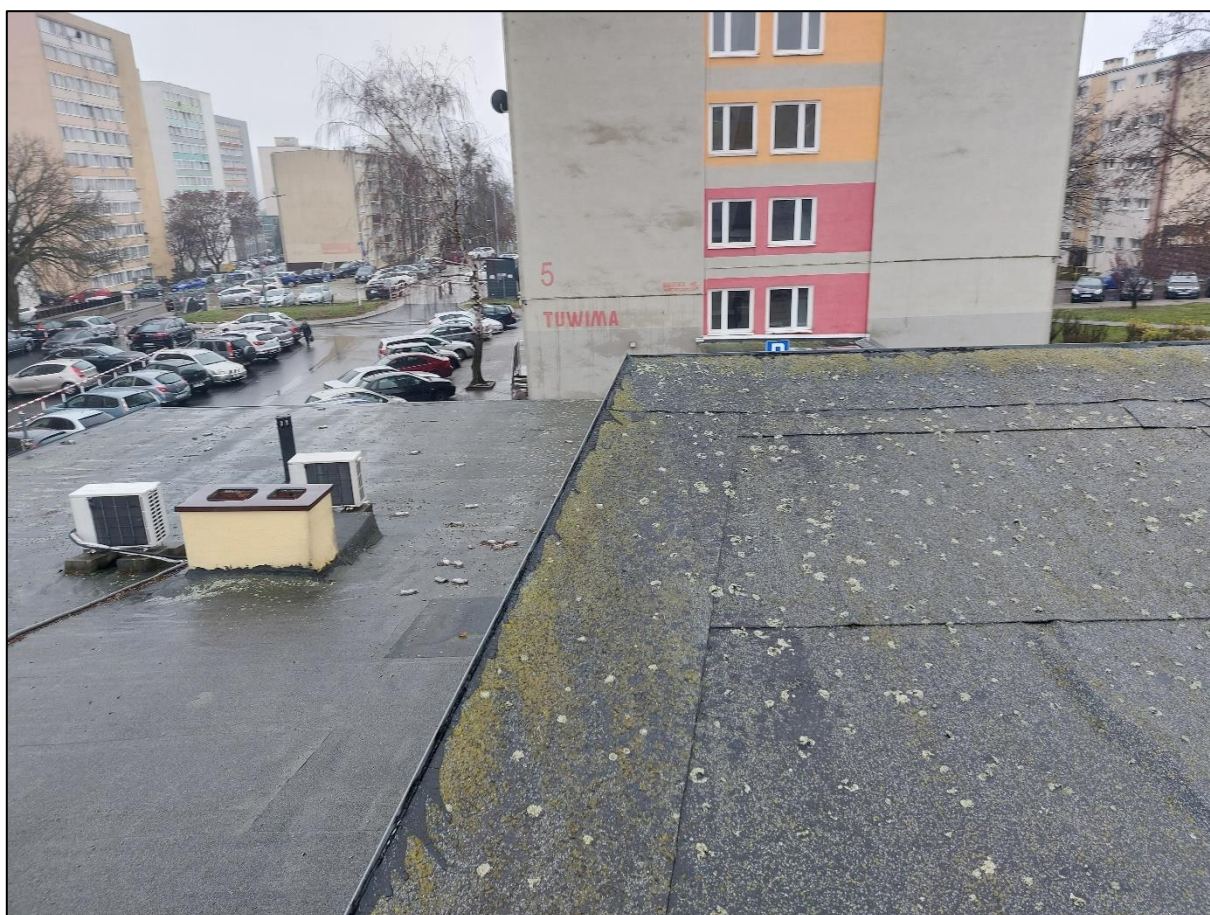
Fot. 147 - ŚMIECI
